TOYOTA PRIUS 4X4

TESTDATO: 16.07.2025

CHASSISNR: JTDL93FU803041456

NBF Tilstandsrapport er utarbeidet av Norges Bilbransjeforbund og Forbrukerrådet.

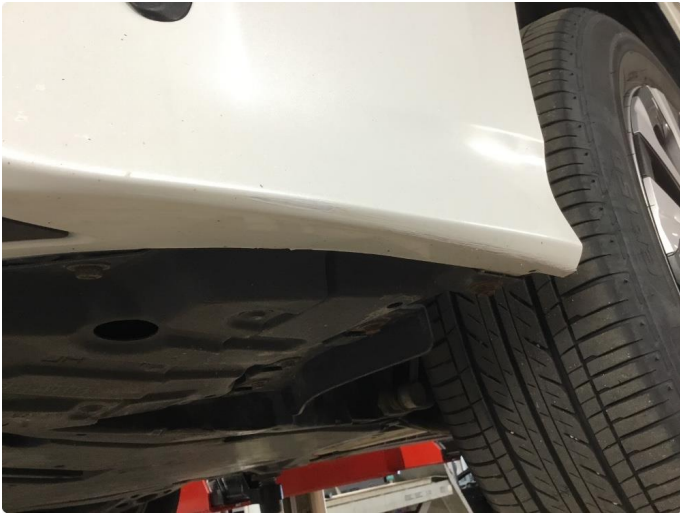
| Punkt | Beskrivelse | Plassering |
|---|---|---|
| 1.1 Støtfanger | skrubbskader underkant | |

1.1 Skrubbskader underkant

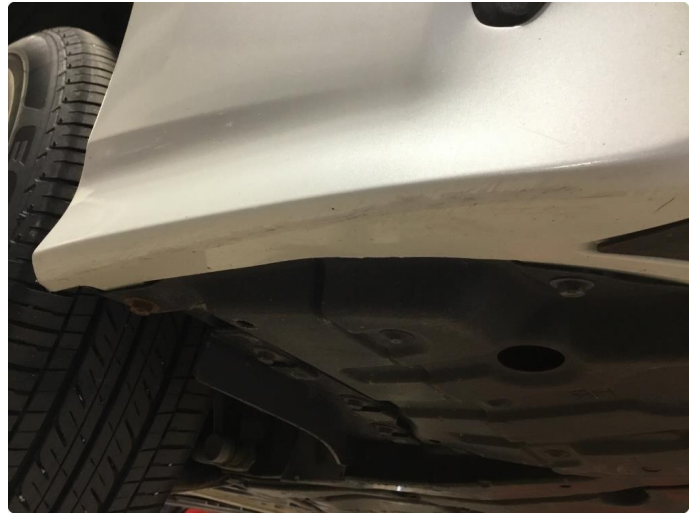
1.1 Skrubbskader underkant
