SKODA ENYAQ BAKHJULSDRIFT

TESTDATO: 22.05.2025

CHASSISNR: TMBJC9NY4NF064349

NBF Tilstandsrapport er utarbeidet av Norges Bilbransjeforbund og Forbrukerrådet.

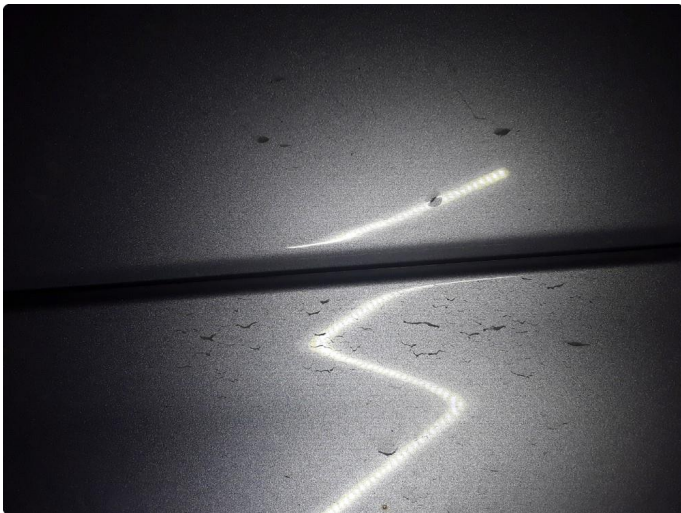
| Punkt | | Beskrivelse | Plassering |
|---|---|---|---|
| 1.2 | Dører | Liten steinsprut med korrosjon. | venstre bak |

1.2 Liten steinsprut med korrosjon.

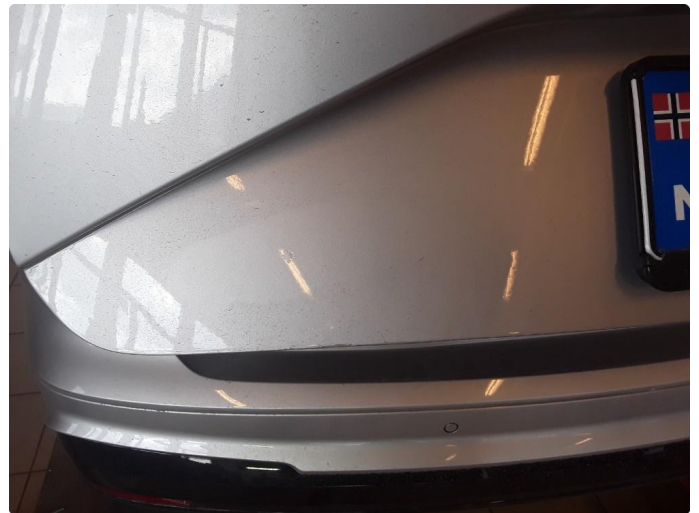
| Punkt | | Beskrivelse | Plassering |
|---|---|---|---|
| 1.3 | Bakluke | Liten steinsprut med korrosjon. | |

1.3 Liten steinsprut med korrosjon.

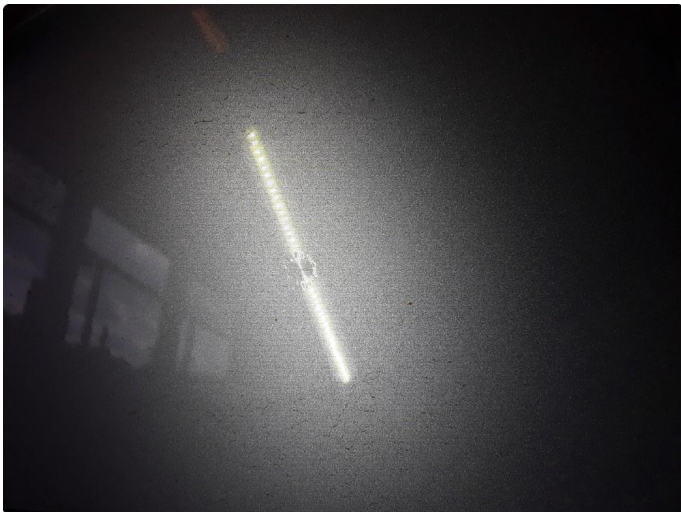
1.3 Liten steinsprut med korrosjon.
