Verdi- og lånetakst

SMÅBRUK - AUSTVOLD

Sør Villen 24

Gnr. 30 Bnr. 11

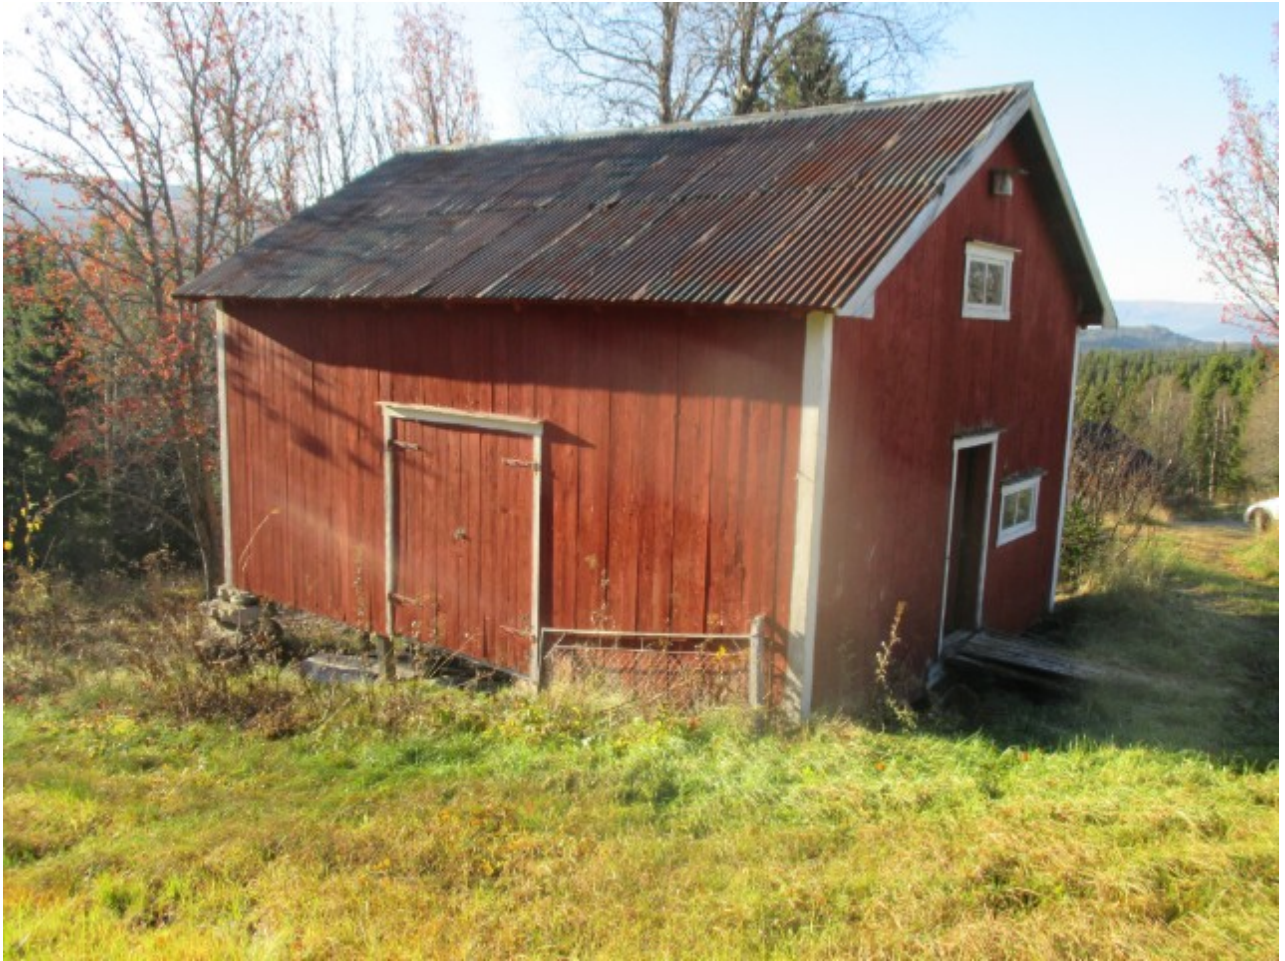
Skøtet på eiendommen

Lokalisering	Bygningsdel/beskrivelse
SKØT	<p>200 Bygning, generelt Enkel pelefundamentert" plankesjå" nyttbar til kaldt lager. Bygget fremstår med byggeårs standard, enkel.</p>

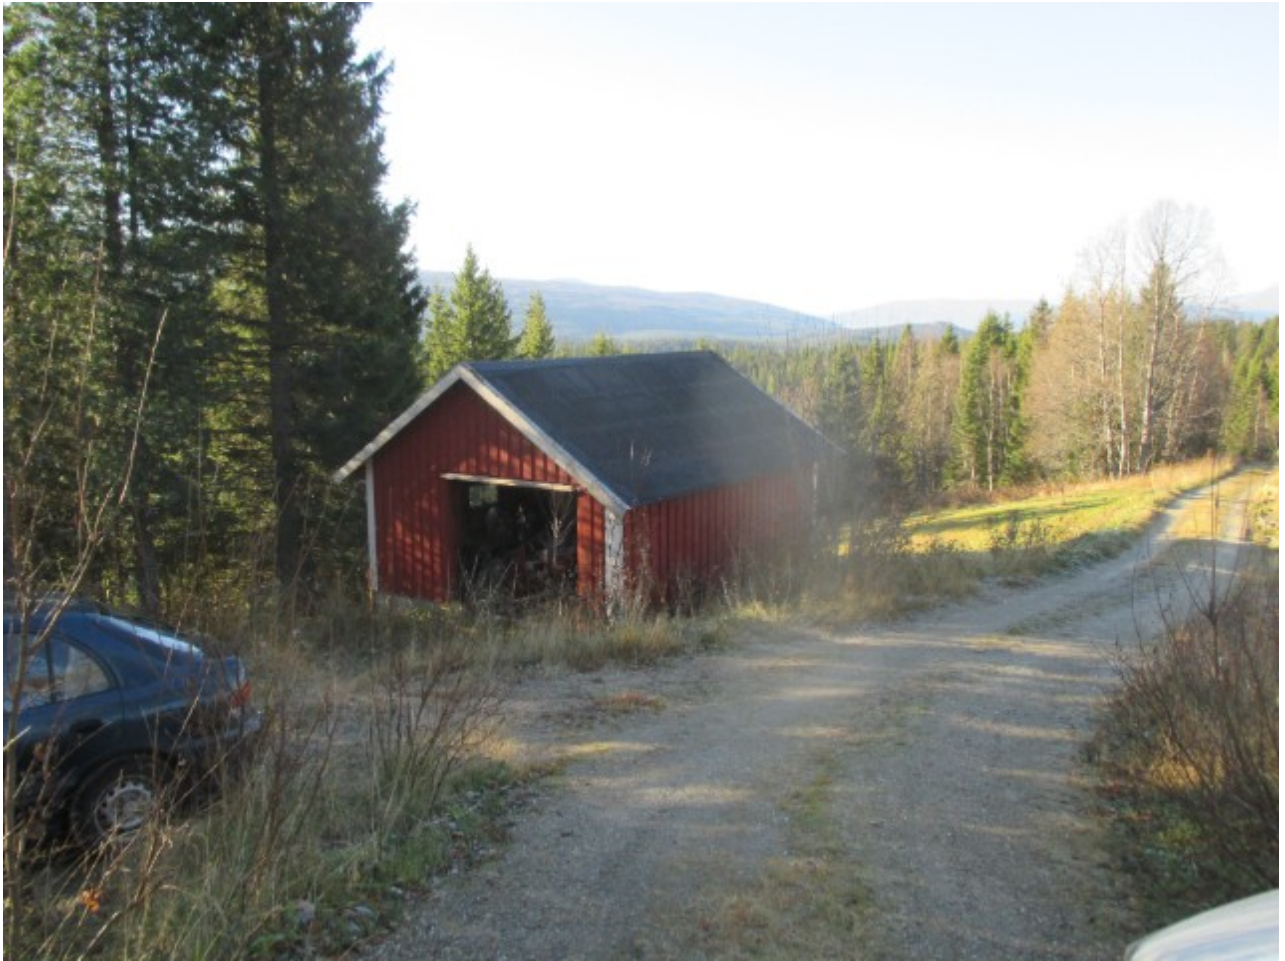
Garasjen på eiendommen

Lokalisering	Bygningsdel/beskrivelse
1. etasje	<p>200 Bygning, generelt Frittliggende oppført på husets vestside Garasjen er fundamentert med betongfundamenter på løsmasser. Gruset gulv. Vegger av uisolert bindingsverk(sagbruksmateriell) med utvendig stående ledning. Saltakskonstruksjon. Innmontert vippeport. Enkel konstruksjon.</p>

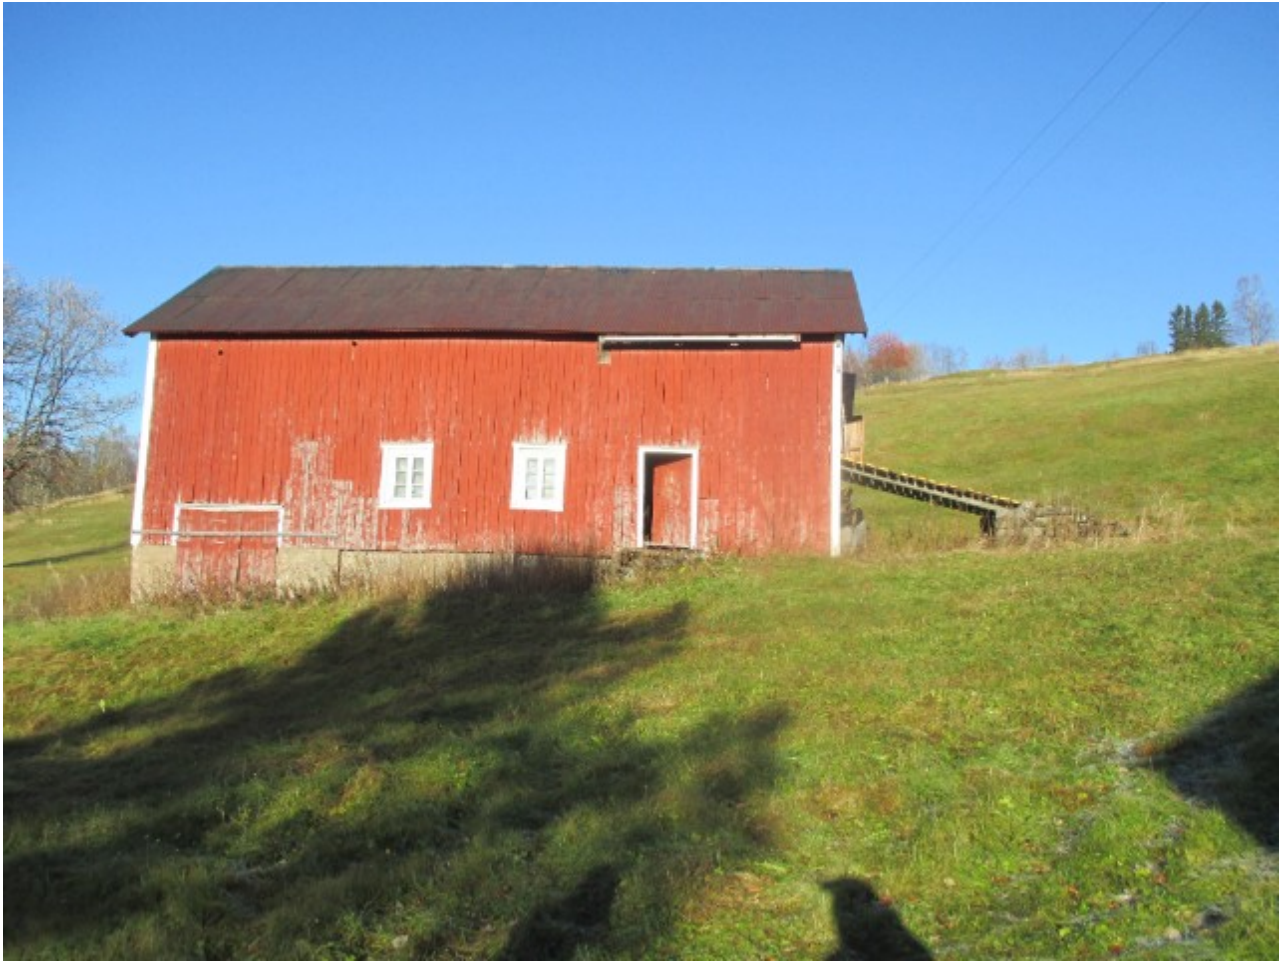
Driftsbygget på eiendommen

Lokalisering	Bygningsdel/beskrivelse
FJØS	<p>200 Bygning, generelt Eldre driftsbygning som opprinnelig besto av dyrefjøs med fraukjeller i 1.etg. og høyloft / silo i 2.etg. Fjøsset nyttes i dag kun som lagerareal. 1.etg. er oppført av tømmer og 2.etg. av enkelt bindingsverk. Kjørebrot av tre til høyloftet. Konstruksjonen er noe tidvis påbygget men fremstår i hovedsak med byggeårs standard.</p>
