Verdi- og lånetakst

Valberget 45

Gnr. 21 Bnr. 23

VESTVÅGØY KOMMUNE

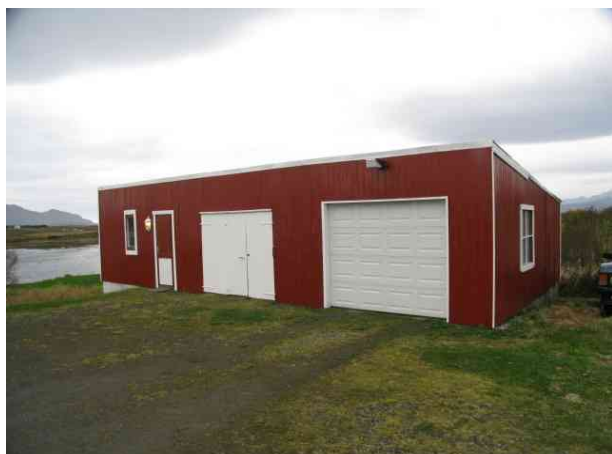
Lokalisering	Bygningsdel/beskrivelse
Garasje/sjå.	<p>200 Bygning, generelt Garasje: Fundament av betong. Gulv betong. Bygningen er oppført av bindingsverk med utvendig stående panel og en del bølgeblekk som kledning.</p>

Tak av tre tekket med bølgeeternit.
Vedlikehold ol:
Trenger litt oppussing.
