Tilstandsrapport

MERKE:	Mitsubishi	ANTALL NØKLER:	2	BRUKT IMPORTERT:	Nei
MODELL:	Colt	ANTIRUSTGARANTI:	Nei	REGISTERREIM SKIFTET, DATO:	
VARIANT:	1,3	MOTOR, SYL VOLUM:	1,3 l	REGISTERREIM SKIFTET, KM:	0
DRIVHJUL:	Forhjulsdrift	MOTOR, EFFEKT:	95Hk	SISTE SERVICE:	20.09.2018
GIRTYPE:	Manuell	DRIVSTOFF:	Bensin	PKK UTFØRT:	Nei
KJENNEMERKE:	XV61872	TRIMMET/CHIPTUNET:	Nei	SERVICEHEFTE/SERVICER FULGT:	Ja
UNDERST. NR.:	XMCXNZ34A8F001340			VOGNMAPPE M/INSTRUKSJONS BOK:	Ja
KILOMETERSTAND:	88777	BEKREFTET KM:	Ja	TIDLIGERE STØRRE SKADE:	Nei
ÅRSMODELL:	2007	KOLL. PUTER UTKOBLET:	Nei	TIDLIGERE ANNEN ENN NORMAL BRUK:	
REG. FØRSTE GANG:	27.07.2007	HEFTELSER:	Nei	RAPPORT DATO:	20.09.2018

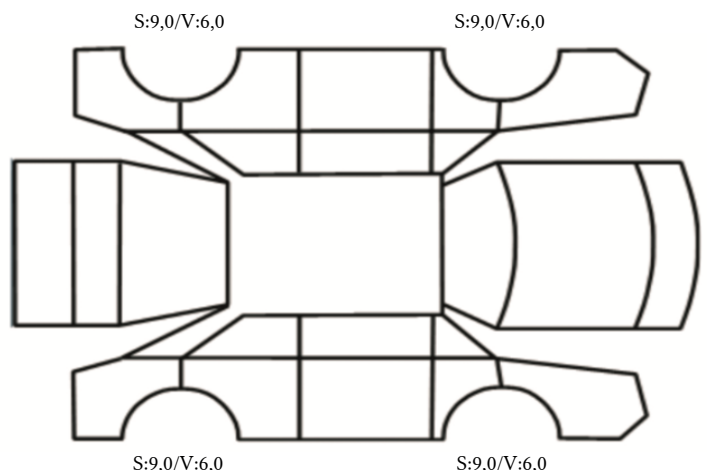
SKADETEGNING:

SAMLET VURDERING	MERKNADER - BEDRE ENN SAMLET VURDERING	MERKNADER - SVAKERE ENN SAMLET VURDERING
Normal iht alder og kjørelengde.	A Dekk 4 nye sommerdekk	C Lakk Endel smårip rundt, litt større riper venstre framskjerm
