Tilstandsrapport

MERKE:	Toyota	ANTALL NØKLER:	2	BRUKT IMPORTERT:	Nei
MODELL:	Avensis	ANTIRUSTGARANTI:	Ja	REGISTERREIM SKIFTET, DATO:	
VARIANT:	2,0 D-4D DPF 126hk Advanc	MOTOR, SYL VOLUM:	2,0 l	REGISTERREIM SKIFTET, KM:	0
DRIVHJUL:	Forhjulsdrift	MOTOR, EFFEKT:	126Hk	SISTE SERVICE:	21.05.2019
GIRTYPE:	Manuell	DRIVSTOFF:	Diesel	PKK UTFØRT:	Ja
KJENNEMERKE:	XR54752	TRIMMET/CHIPTUNET:	Nei	SERVICEHEFTE/SERVICER FULGT:	Ja
UNDERST. NR.:	SB1ED76L60E034908			VOGNMAPPE M/INSTRUKSJONS BOK:	Ja
KILOMETERSTAND:	100101	BEKREFTET KM:	Nei	TIDLIGERE STØRRE SKADE:	Nei
ÅRSMODEL:	2010	KOLL. PUTER UTKOBLET:	Nei	TIDLIGERE ANNEN ENN NORMAL BRUK:	Normal br
REG. FØRSTE GANG:	23.04.2010	HEFTELSER:	Nei	RAPPORT DATO:	10.10.2019

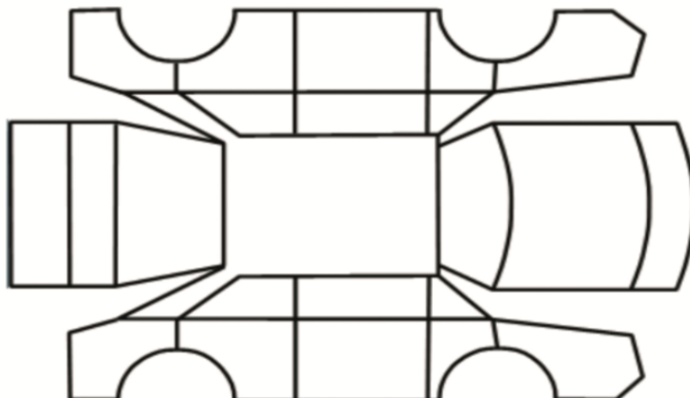
SKADETEGNING:

SAMLET VURDERING	MERKNADER - BEDRE ENN SAMLET VURDERING	MERKNADER - SVAKERE ENN SAMLET VURDERING
Normal iht alder og kjørelengde.	A Antirustbehandling Utført A Under bil øvrige feil. Understellsbehandlet A Vinduspussere/-spylere øvrige feil. Skiftet A Dekk/Felger Fortsetter på side 3	C Dører rust/korrosjon
