Tilstandsrapport

MERKE:	Volvo	ANTALL NØKLER:	2	BRUKT IMPORTERT:	Nei
MODELL:	V40 Cross Country	ANTIRUSTGARANTI:	Ja	REGISTERREIM SKIFTET, DATO:	
VARIANT:	D2 Momentum aut	MOTOR, SYL VOLUM:	1,6 l	REGISTERREIM SKIFTET, KM:	0
DRIVHJUL:	Forhjulsdrift	MOTOR, EFFEKT:	114Hk	SISTE SERVICE:	04.06.2018
GIRTYPE:	Automat	DRIVSTOFF:	Diesel	PKK UTFØRT:	Nei
KJENNEMERKE:	ZA16122	TRIMMET/CHIPTUNET:	Nei	SERVICEHEFTE/SERVICER FULGT:	Ja
UNDERST. NR.:	YV1MZ845BF2076939			VOGNMAPPE M/INSTRUKSJONS BOK:	Ja
KILOMETERSTAND:	28036	BEKREFTET KM:	Ja	TIDLIGERE STØRRE SKADE:	Nei
ÅRSMODELL:	2015	KOLL. PUTER UTKOBLET:	Nei	TIDLIGERE ANNEN ENN NORMAL BRUK:	Normal
REG. FØRSTE GANG:	22.06.2015	HEFTELSER:	Ja	RAPPORT DATO:	11.02.2019

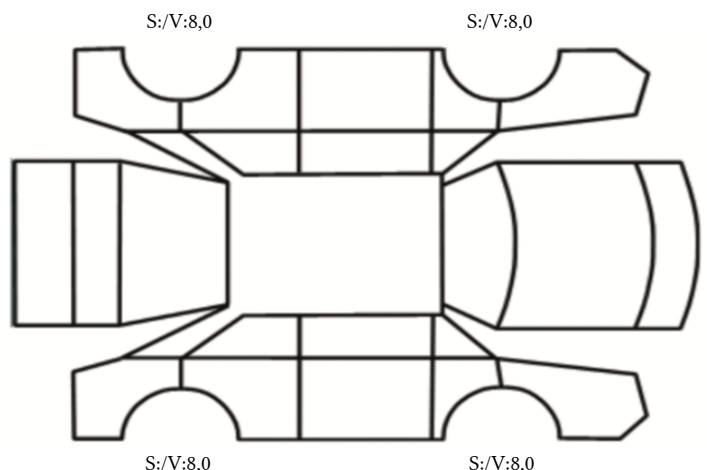
SKADETEGNING:

SAMLET VURDERING	MERKNADER - BEDRE ENN SAMLET VURDERING	MERKNADER - SVAKERE ENN SAMLET VURDERING
Normal iht alder og kjørelengde.		C Skjermer steinsprut C Støtfanger/grill riper lister skadet/mangler C Dekk/Felger skade på felg Fortsetter på side 3
