Tilstandsrapport

MERKE:	Toyota	ANTALL NØKLER:	2	BRUKT IMPORTERT:	Nei
MODELL:	Land Cruiser	ANTIRUSTGARANTI:	Ja	REGISTERREIM SKIFTET, DATO:	
VARIANT:	Land Cruiser VX aut Jubileu	MOTOR, SYL VOLUM:	3,0 l	REGISTERREIM SKIFTET, KM:	0
DRIVHJUL:	4x4	MOTOR, EFFEKT:	190Hk	SISTE SERVICE:	10.04.2019
GIRTYPE:	Automat	DRIVSTOFF:	Diesel	PKK UTFØRT:	Ja
KJENNEMERKE:	AE36102	TRIMMET/CHIPTUNET:	Nei	SERVICEHEFTE/SERVICER FULGT:	Ja
UNDERST. NR.:	JTEBH3FJ10K058590			VOGNMAPPE M/INSTRUKSJONS BOK:	Ja
KILOMETERSTAND:	190030	BEKREFTET KM:	Ja	TIDLIGERE STØRRE SKADE:	Nei
ÅRSMODELL:	2012	KOLL. PUTER UTKOBLET:	Nei	TIDLIGERE ANNEN ENN NORMAL BRUK:	
REG. FØRSTE GANG:	12.10.2012	HEFTELSER:	Nei	RAPPORT DATO:	24.03.2020

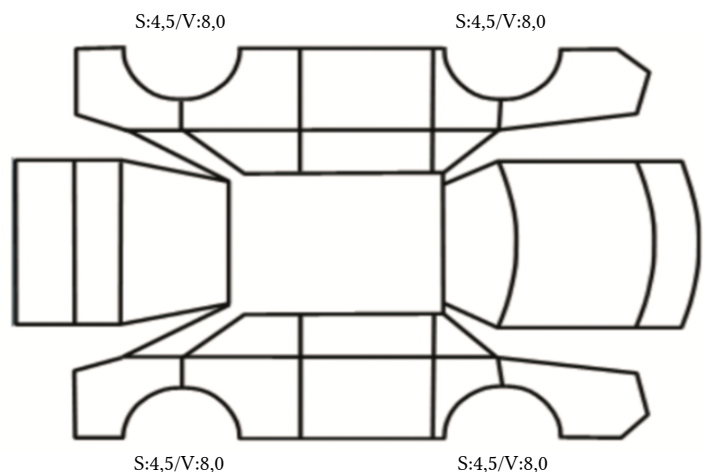
SKADETEGNING:

SAMLET VURDERING	MERKNADER - BEDRE ENN SAMLET VURDERING	MERKNADER - SVAKERE ENN SAMLET VURDERING
Normal iht alder og kjørelengde.	A Lakk korrosjon/rust A Skjermer rust A Lysfunksjon bak skiltlys- defekter A Retningslys Fortsetter på side 3
