Tilstandsrapport

MERKE:	Volvo	ANTALL NØKLER:	2	BRUKT IMPORTERT:	Nei
MODELL:	V90	ANTIRUSTGARANTI:	Ja	REGISTERREIM SKIFTET, DATO:	04.11.2020
VARIANT:	D3 150hk Inscription aut	MOTOR, SYL VOLUM:	2,0 l	REGISTERREIM SKIFTET, KM:	144764
DRIVHJUL:	Forhjulsdrift	MOTOR, EFFEKT:	150Hk	SISTE SERVICE:	09.12.2020
GIRTYPE:	Automat	DRIVSTOFF:	Diesel	PKK UTFØRT:	Nei
KJENNEMERKE:	AS55779	TRIMMET/CHIPTUNET:	Nei	SERVICEHEFTE/SERVICER FULGT:	Ja
UNDERST. NR.:	YV1PW79B0J1055359			VOGNMAPPE M/INSTRUKSJONS BOK:	Ja
KILOMETERSTAND:	146881	BEKREFTET KM:	Ja	TIDLIGERE STØRRE SKADE:	Nei
ÅRSMODEL:	2018	KOLL. PUTER UTKOBLET:	Nei	TIDLIGERE ANNEN ENN NORMAL BRUK:	Normal br
REG. FØRSTE GANG:	18.01.2018	HEFTELSER:	Ja	RAPPORT DATO:	11.12.2020

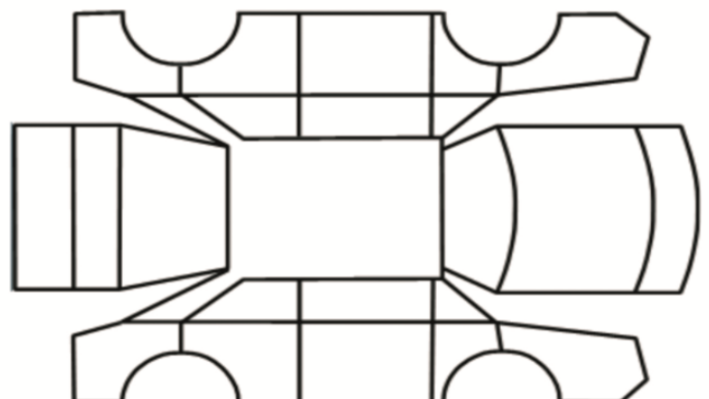
SKADETEGNING:

SAMLET VURDERING	MERKNADER - BEDRE ENN SAMLET VURDERING	MERKNADER - SVAKERE ENN SAMLET VURDERING
Normal iht alder og kjørelengde.		C Lakk Noe riper/små sår og steinsprut finnes på bilen. Normalt m ed tanke på bilens km.
