Tilstandsrapport

| MODELL: | V90 | ANTIRUSTGARANTI: | Ja | REGISTERREIM SKIFTET, DATO: | |
| VARIANT: | T8 407hk Inscription AWD a | MOTOR, SYL VOLUM: | 2,0 l | REGISTERREIM SKIFTET, KM: | 0 |
| REG. FØRSTE GANG: | 10.11.2017 | HEFTELSER: | Nei | RAPPORT DATO: | 23.02.2021 |

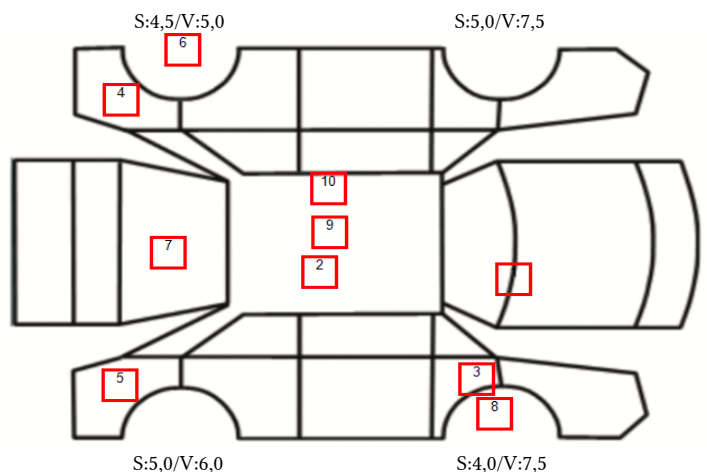
SKADETEGNING:

| SAMLET VURDERING | MERKNADER - BEDRE ENN SAMLET VURDERING | MERKNADER - SVAKERE ENN SAMLET VURDERING |
|--|--|---|
| Bedre/mindre slitt enn normalt iht alder og kjørelengde. | | B Lakk 2). generelt mye bruksslitasje B Skjermer 3). p-bulk - høyre foran 4). flere p-bulker - venstre bak 5). p-bulk - høyre bak B Dekk/Felger Fortsetter på side 3 |

| SAMLET VURDERING | MERKNADER - BEDRE ENN SAMLET VURDERING | MERKNADER - SVAKERE ENN SAMLET VURDERING |
|--|--|---|
| Bedre/mindre slitt enn normalt iht alder og kjørelengde. | | 6). kantkjørt felg - alle 7). kantkjørt felg - alle 8). dekkskade sommerhjul - høyre foran høyre bak B Tak 10). flere bulker - venstre oppe |
