TOYOTA RAV4 151 HK AUTOMAT 4X4
TESTDATO: 26.09.2022 **KODE: 102745**
9

NBF Tilstandsrapport er utarbeidet av Norges Bilbransjeforbund og Forbrukerrådet.

OPPSUMMERT STATUS PÅ KJØRETØY

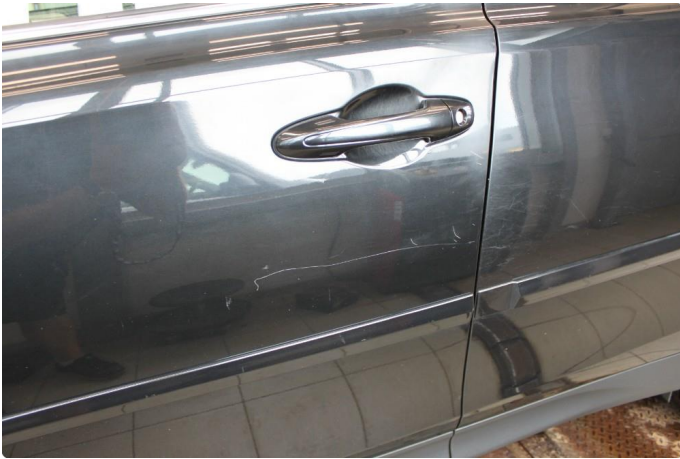
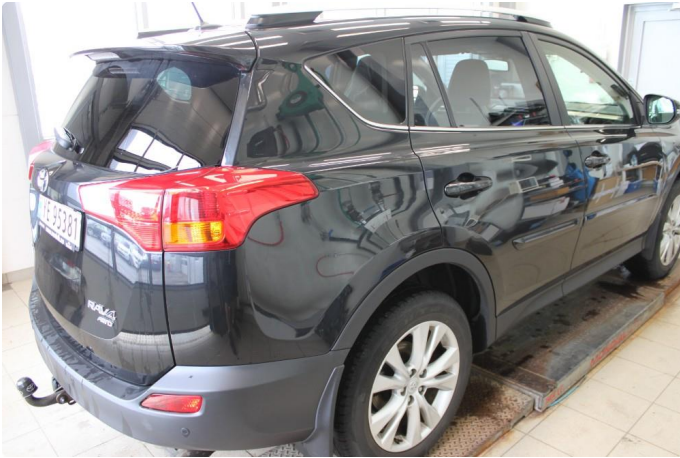
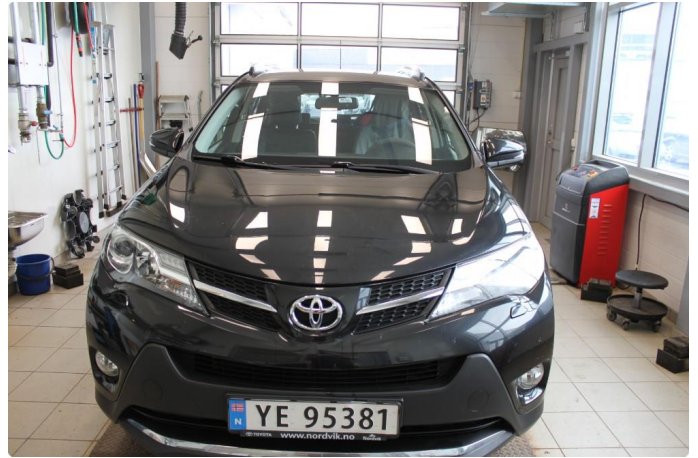
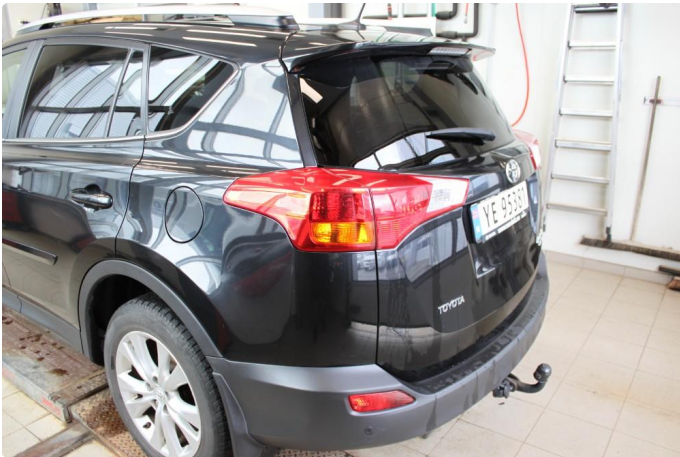
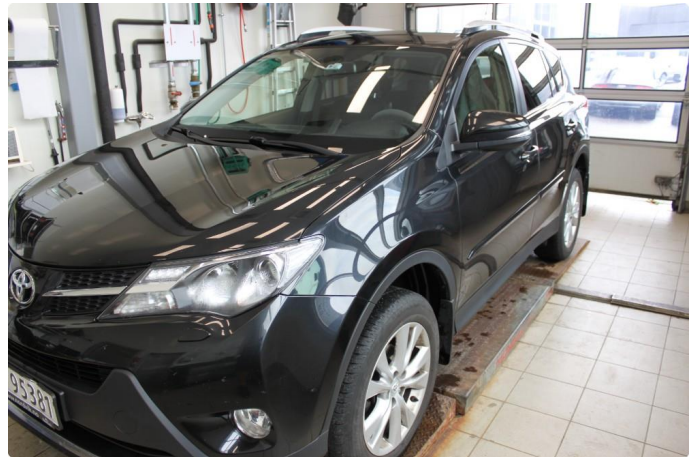
1.2 Riper

Punkt	Beskrivelse	Plassering
1. EKSTERIØR		
1.1 Lakk	Noen mindre sår/riper/små bulker rundt om på bil. Normalt for km.	
1.2 Dører	Flere små riper	venstre foran
