AUDI Q7 4X4
TESTDATO: 04.10.2022 **KODE: 103242**
0

LJ73217

NBF Tilstandsrapport er utarbeidet av Norges Bilbransjeforbund og Forbrukerrådet.

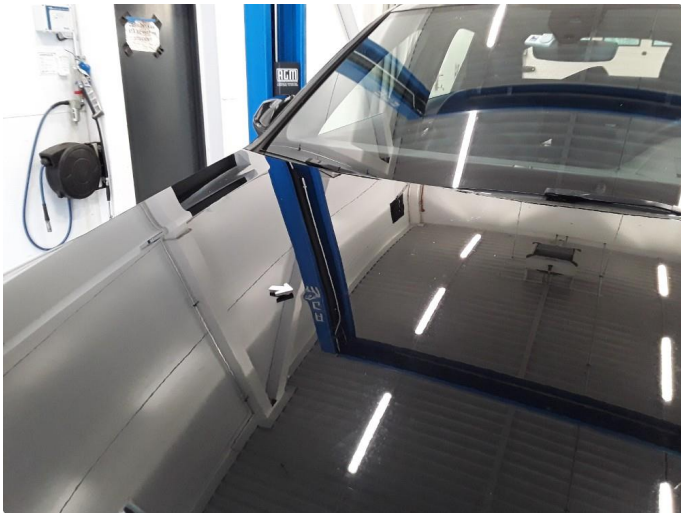
1.2 Bulk

Punkt	Beskrivelse	Plassering
1. EKSTERIØR		
1.1 Lakk	Neo steinslag. Normal bruksslitasje	
1.2 Panser	Liten p-bulk panser	midten høyre
1.3 Dekk/Felger	Slitte vinterdekk. Nye monteres før levering	
1.4 Frontvindu	Steinslag frontruten. Normal bruksslitasje
