VOLKSWAGEN SHARAN 140 HK AUTOMAT FORHJULSDRIFT
TESTDATO: 26.09.2022
**KODE: 102733
3**

NBF Tilstandsrapport er utarbeidet av Norges Bilbransjeforbund og Forbrukerrådet.

OPPSUMMERT STATUS PÅ KJØRETØY

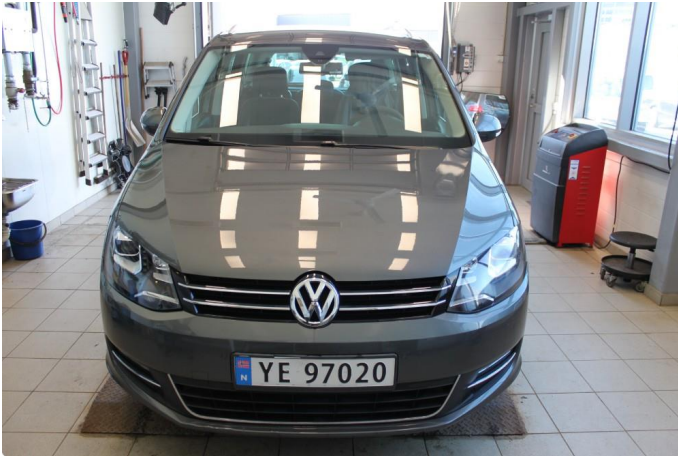
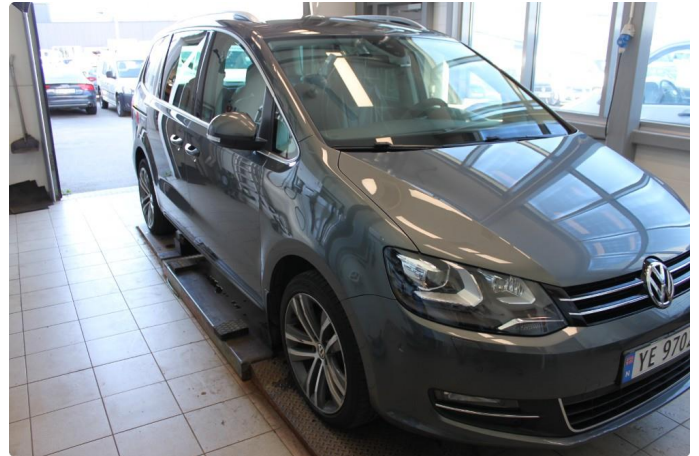
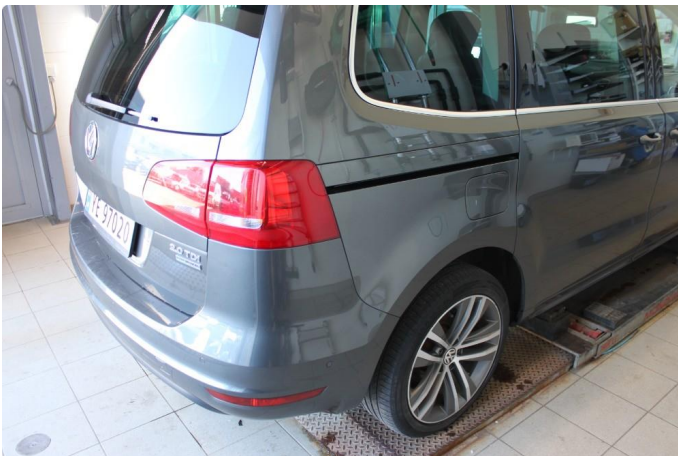
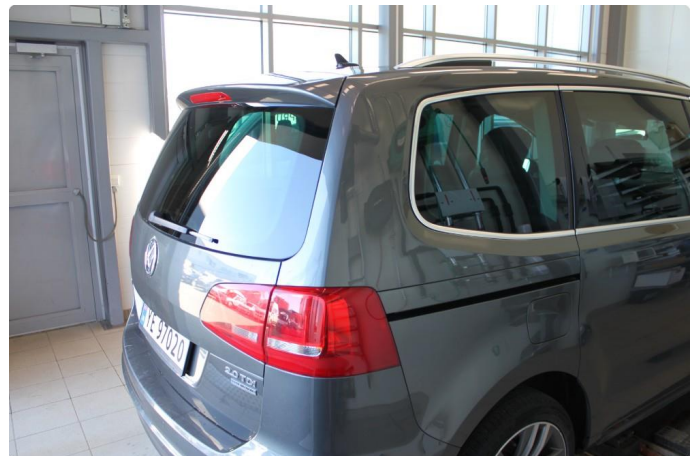
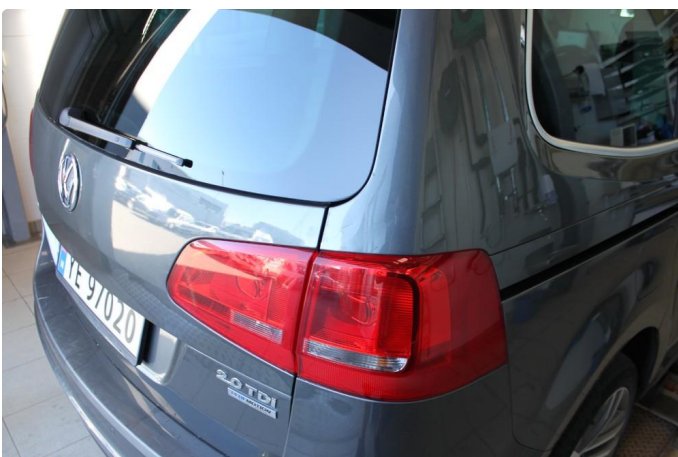
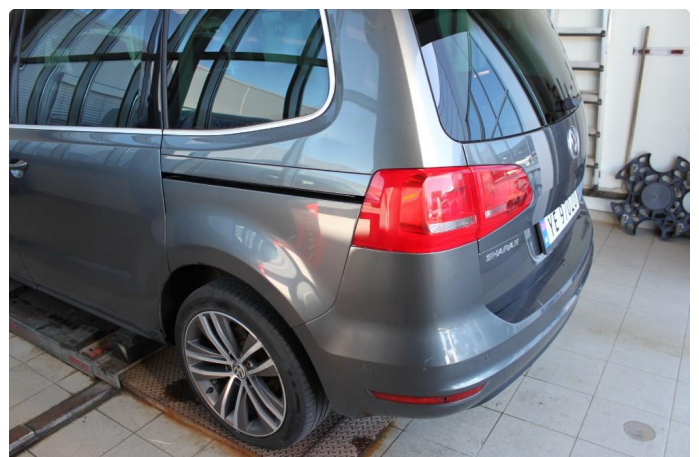
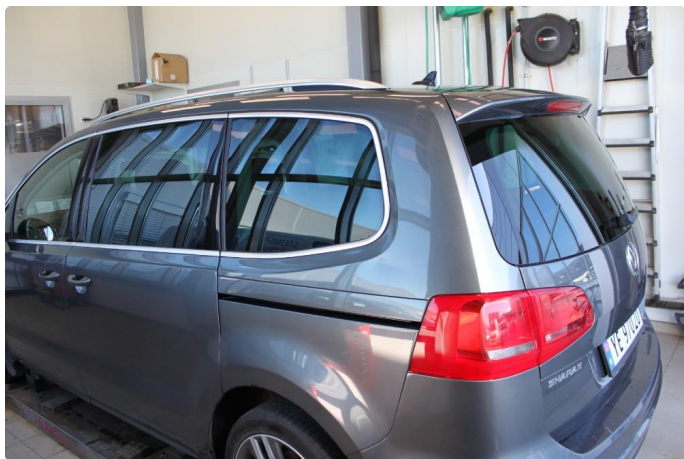
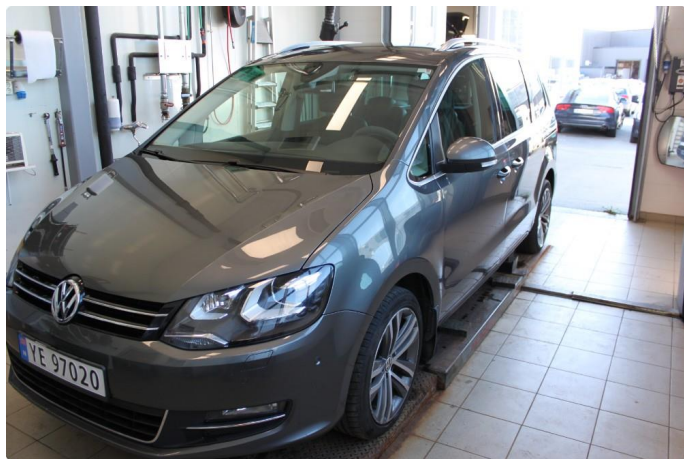
Punkt	Beskrivelse	Plassering
1. EKSTERIØR		
1.1 Lakk	En del mindre sår/riper/små bulker rundt om på bil. Normalt for km.	
2. MOTOR		
2.1 Oljenivå/røykutvikling	olje nivå for høyt
