VOLVO V40 CROSS COUNTRY 190 HK AUTOMAT 4X4

TESTDATO: 21.10.2022 KODE: 104324  
7

NBF Tilstandsrapport er utarbeidet av Norges Bilbransjeforbund og Forbrukerrådet.

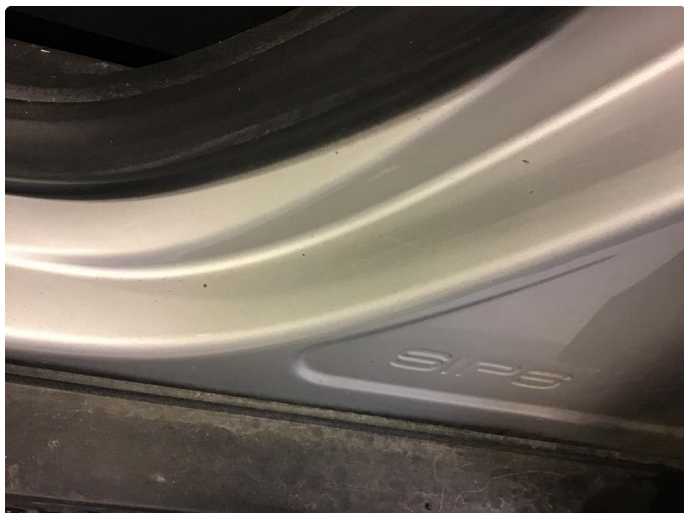
| Punkt | | Beskrivelse | Plassering |
|---|---|---|---|
| 1.2 | Døråpning | noen merker i førerdørens åpning | |

1.2 Noen merker i førerdørens åpning
