TOYOTA C-HR FORHJULSDRIFT

TESTDATO: 22.11.2022 KODE: 106323  
4

YN65826

CHASSISNR: NMTK33BX90R102386

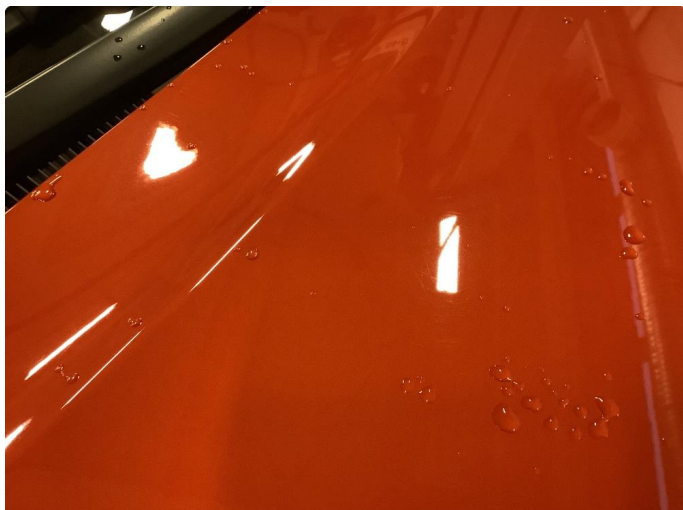
| Punkt | | Beskrivelse | Plassering |
|---|---|---|---|
| 1.1 | Lakk | Vasket og vokset bil. | alle |

1.1 Vasket og vokset bil.

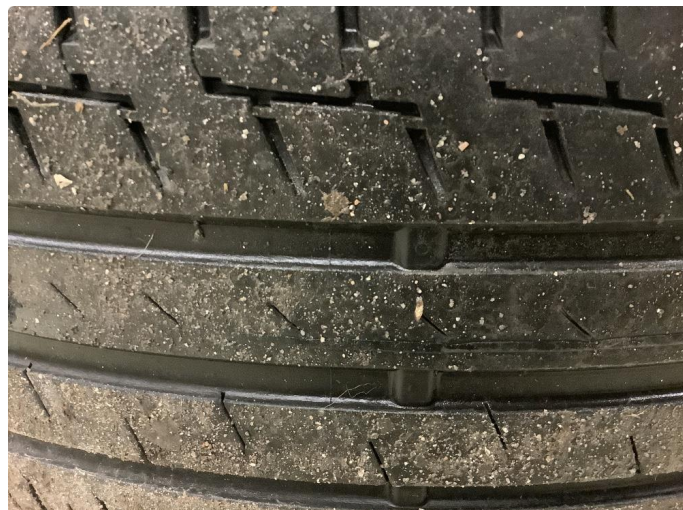
| Punkt | | Beskrivelse | Plassering |
|---|---|---|---|
| 1.2 | Dekk/Felger | for liten mønsterdybde sommerdekk | begge foran |

1.2 For liten mønsterdybde sommerdekk

| | VENSTRE FORAN | HØYRE FORAN | VENSTRE BAK | HØYRE BAK |
|---|---|---|---|---|
| MØNSTERDYBDE SOMMERDEKK (MM) | 3 | 3 | 6 | 6 |

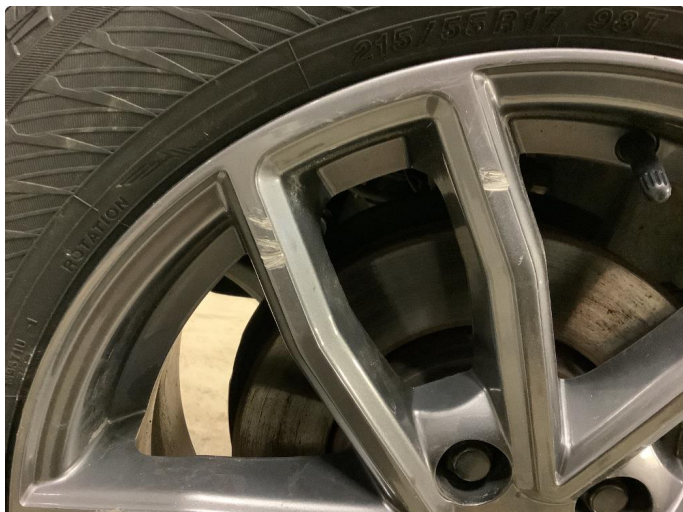
| Punkt | | Beskrivelse | Plassering |
|---|---|---|---|
| 1.3 | Dekk/Felger | kantkjørt felg | høyre foran |

1.3 Kantkjørt felg
