VOLVO V90 CROSS COUNTRY 241 HK AUTOMAT 4X4
TESTDATO: 25.11.2022 **KODE: 106617**
8

AA73052

NBF Tilstandsrapport er utarbeidet av Norges Bilbransjeforbund og Forbrukerrådet.

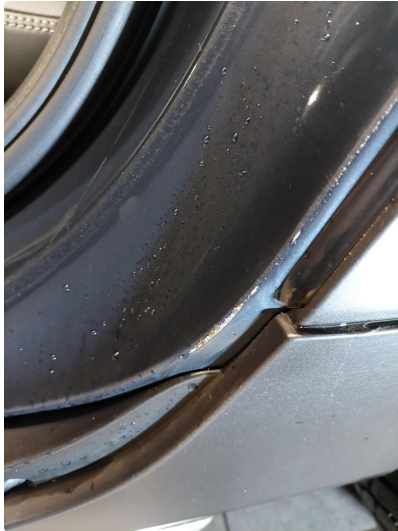
Punkt	Beskrivelse	Plassering
1. EKSTERIØR		
1.1 Dekk/Felger	for liten mønsterdybde sommerdekk	
1.2 Døråpning	slitt innsteg	høyre bak - venstre bak

1.2 Slitt innsteg
