VOLVO XC70 224 HK AUTOMAT 4X4

TESTDATO: 29.11.2022    KODE: 106821  
4

SU94470

NBF Tilstandsrapport er utarbeidet av Norges Bilbransjeforbund og Forbrukerrådet.

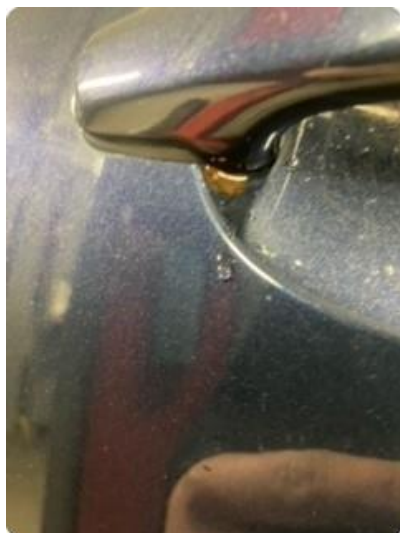
| Punkt | | Beskrivelse | Plassering |
|---|---|---|---|
| 1.2 | Dører | rust/korrosjon | venstre foran |

1.2 Rust/korrosjon

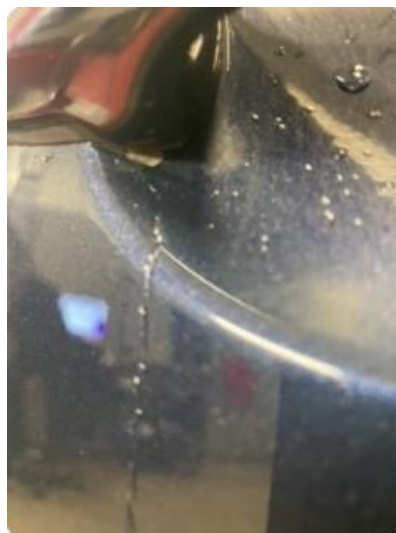
| Punkt | | Beskrivelse | Plassering |
|---|---|---|---|
| 1.3 | Dører | rust/korrosjon | venstre bak |

1.3 Rust/korrosjon

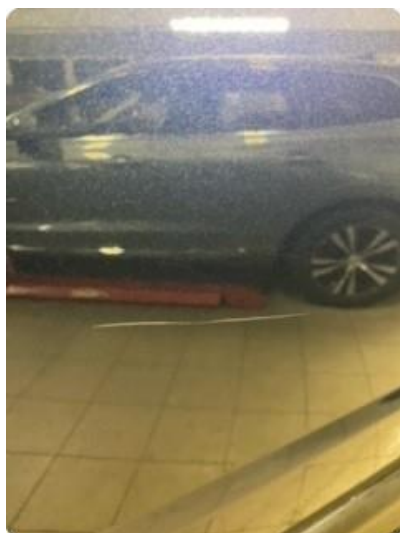
| Punkt | | Beskrivelse | Plassering |
|---|---|---|---|
| 1.4 | Dører | riper | venstre bak |

1.4 Riper

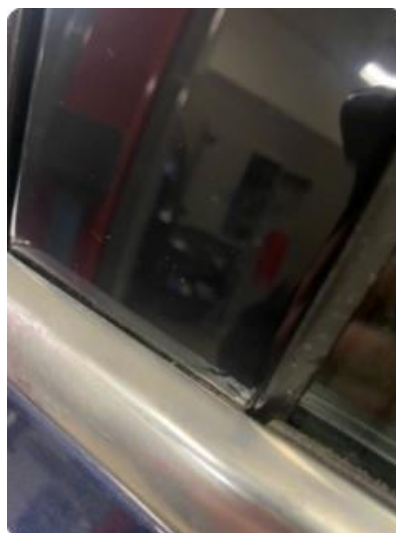
| Punkt | | Beskrivelse | Plassering |
|---|---|---|---|
| 1.5 | Dører | løse/skadede lister | venstre bak |

1.5 Løse/skadede lister

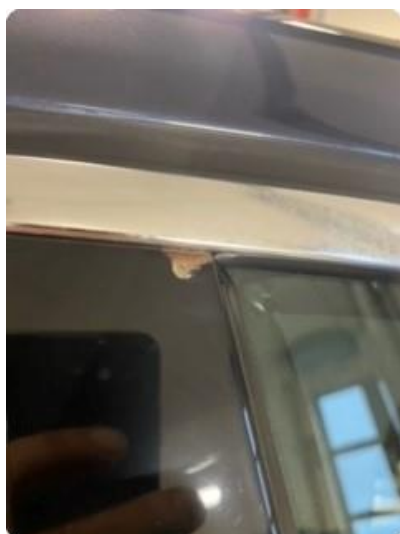
| Punkt | | Beskrivelse | Plassering |
|---|---|---|---|
| 1.6 | Dører | løse/skadede lister | høyre foran |

1.6 Løse/skadede lister

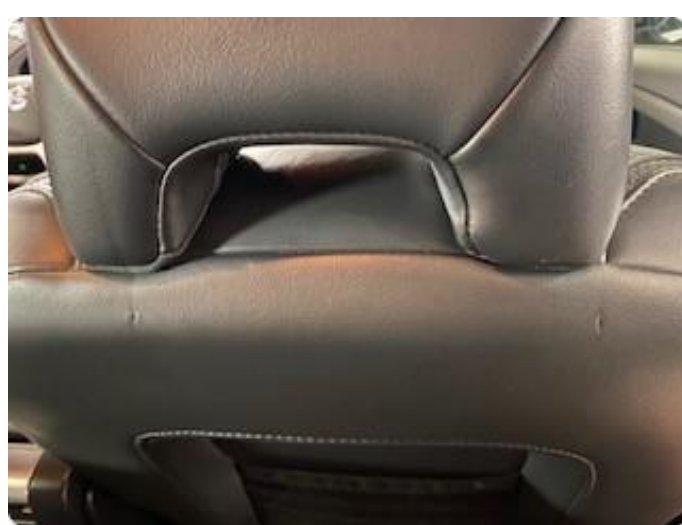
| Punkt | | Beskrivelse | Plassering |
|---|---|---|---|
| 2.1 | Seter | skade på setetrekk | høyre foran |

2.1 Skade på setetrekk
