**VOLVO XC60 4X4**
**TESTDATO: 17.11.2022**    **KODE: 106084**  
**9**

| <b>UF82572</b> | <b>28 849 KM</b> | <b>26.11.2018</b><br>Førstegang registrert | <b>Bensin/<br/>Batteri</b> |

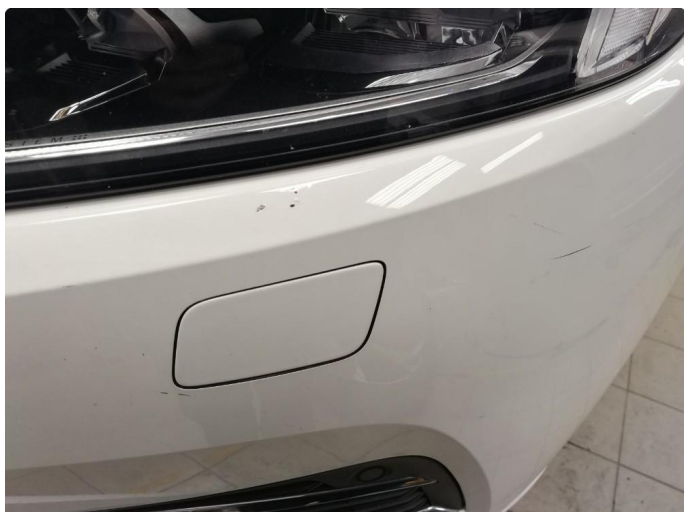
| Punkt | Beskrivelse | Plassering |
|---|---|---|
| 1.1 Støtfanger | Ripe(r) - Dempes før salg | foran |

1.1 Ripe(r) - Dempes før salg

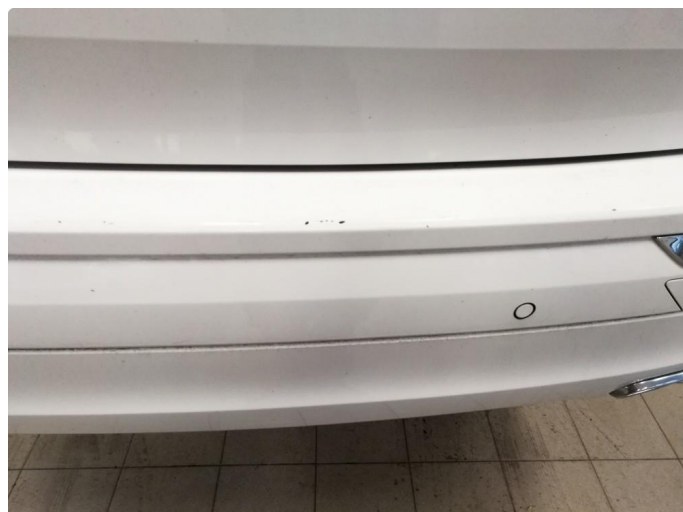
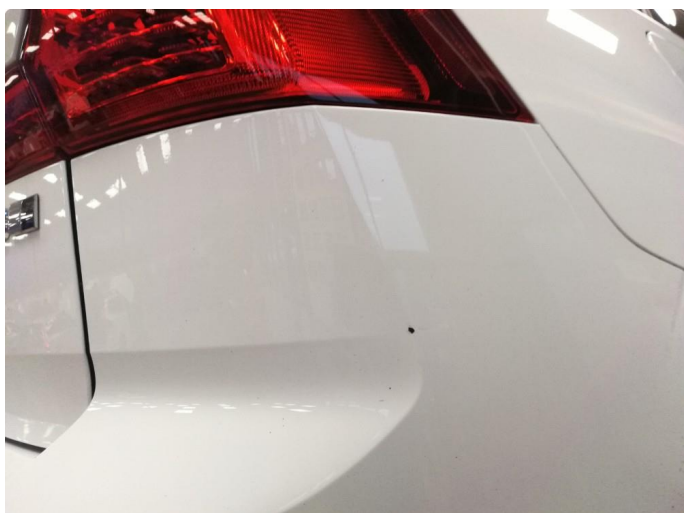
| Punkt | Beskrivelse | Plassering |
|---|---|---|
| 1.2 Støtfanger | skade - Rep før salg | bak |

1.2 Skade - Rep før salg
