**BMW I3 BAKHJULSDRIFT**
**TESTDATO: 13.10.2022**    **KODE: 103849**  
**1**

<b>EV91504</b>

NBF Tilstandsrapport er utarbeidet av Norges Bilbransjeforbund og Forbrukerrådet.

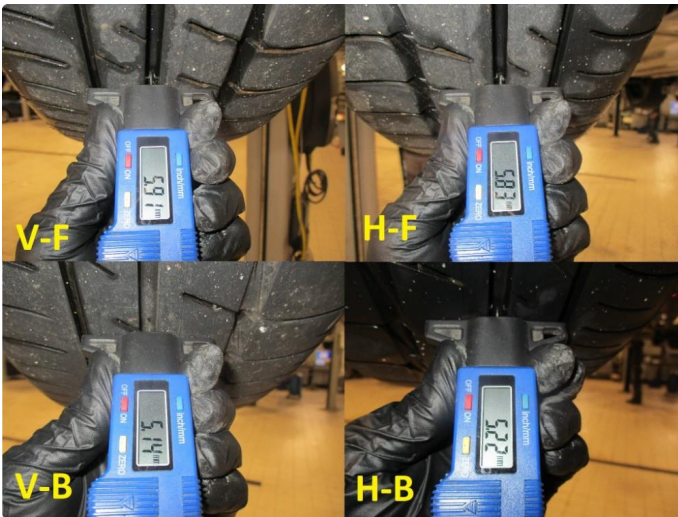
1.1 Øvrige feil

Punkt	Beskrivelse	Plassering
<b>1. EKSTERIØR</b>		
1.1 Dekk/Felger	Mønsterdybde sommerdekk målt 16.09.2022 ved 9095km.	
1.2 Frontvindu	Steinsprut på frontrute - er reparert.	foran
<b>2. MOTOR</b>		
2.1 Service	Neste service 08/2023	
2.2 Service	Første EU - kontroll 23.08.2023
