TOYOTA RAV4 4X4
TESTDATO: 12.10.2022 **KODE: 103729**
5

CHASSISNR: JTMRW3FV40D010579	BRUKTIMPORT: Nei
KJØRETØY: Personbil	FRIST FOR PKK: 13.05.2023

NBF Tilstandsrapport er utarbeidet av Norges Bilbransjeforbund og Forbrukerrådet.

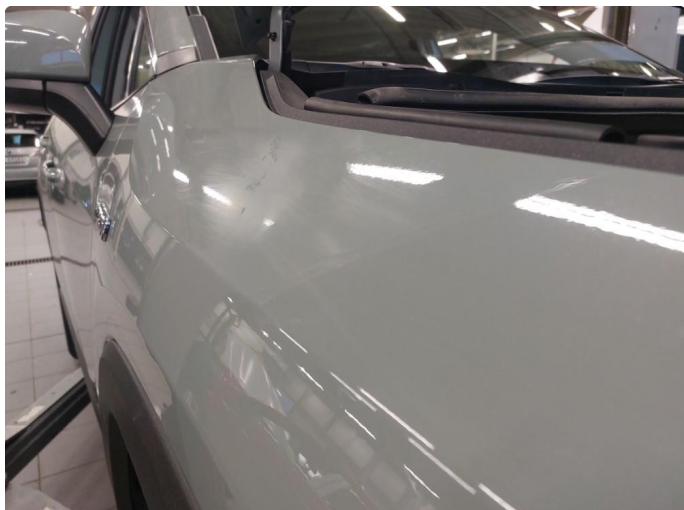
1.1 Øvrige feil

Punkt	Beskrivelse	Plassering
1. EKSTERIØR		
1.1 Skjermer	matt flekk	høyre foran
1.2 Støtfanger	skade	venstre bak
