VOLVO XC60 4X4
TESTDATO: 06.09.2022 **KODE: 101542**
8

AA73160

NBF Tilstandsrapport er utarbeidet av Norges Bilbransjeforbund og Forbrukerrådet.

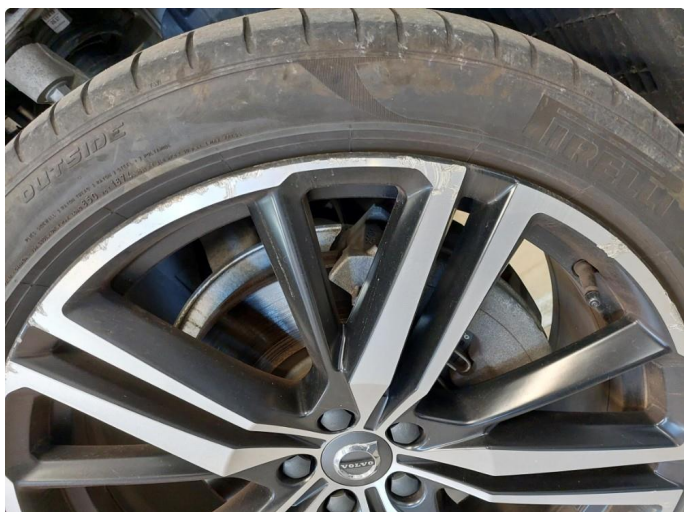
Punkt	Beskrivelse	Plassering
1. EKSTERIØR		
1.1 Dekk/Felger	kantkjørt felg	
2. HJULOPPHENG/STYRING		
2.1 Forstilling	4-hjulsmåling/forstillingskontroll

1.1 Kantkjørt felg

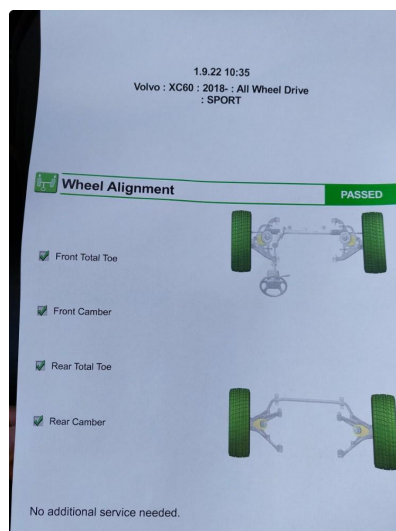
2.1 4-hjulsmåling/forstillingskontroll
