VOLVO V90 150 HK AUTOMAT 4X4
TESTDATO: 02.09.2022 **KODE: 101365**
8

NBF Tilstandsrapport er utarbeidet av Norges Bilbransjeforbund og Forbrukerrådet.

OPPSUMMERT STATUS PÅ KJØRETØY
✓ Ingen anmerkning 🔍 Anmerkning(er)

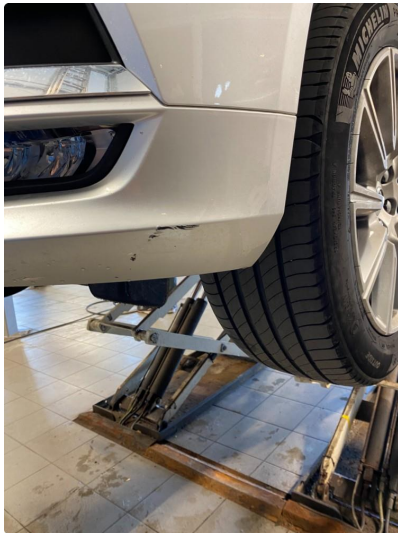
Punkt	Beskrivelse	Plassering
1. EKSTERIØR		
1.1 Støtfanger	ripe(r) ned til grunning	venstre foran

1.1 Ripe(r) ned til grunning
