TOYOTA YARIS FORHJULSDRIFT
TESTDATO: 16.09.2022 **KODE: 102177**
0

AJ88447

NBF Tilstandsrapport er utarbeidet av Norges Bilbransjeforbund og Forbrukerrådet.

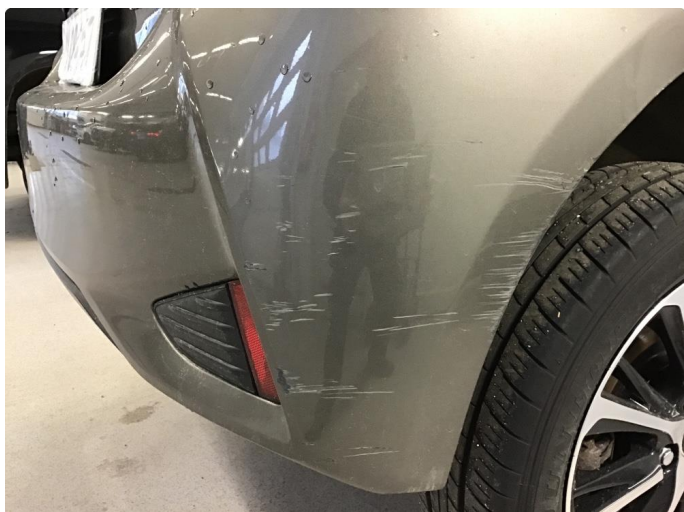
1.2 Ripe(r)

Punkt	Beskrivelse	Plassering
1. EKSTERIØR		
1.1 Lakk	Noen små steinsprang og riper i lakken.	
1.2 Støtfanger	ripe(r)	høyre bak
2. MOTOR		
2.1 Service	PKK-kontroll utført den 16,09,2022	
3. OPPLYSNINGER/KLARGJØRING		
3.1 Opplysninger	Litt overflaterust under bilen.
