FORD B-MAX 105 HK AUTOMAT FORHJULSDRIFT
TESTDATO: 23.09.2022 **KODE: 102494**
6

NBF Tilstandsrapport er utarbeidet av Norges Bilbransjeforbund og Forbrukerrådet.

OPPSUMMERT STATUS PÅ KJØRETØY

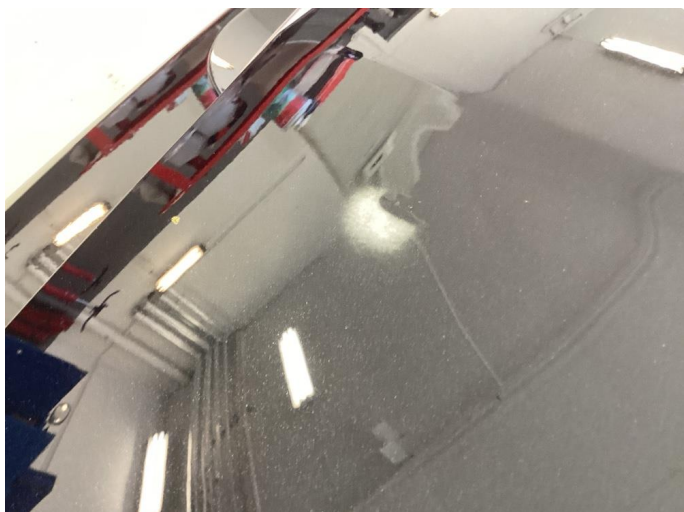
1.1 Øvrige feil

Punkt	Beskrivelse	Plassering
1. EKSTERIØR		
1.1 Lakk	Noe fargeavvik på panser.	
1.2 Lakk	Noe fargeavvik på dør høyre fordør.	
1.3 Lakk	Noe lakksig.	
1.4 Lakk	Noe lakksig på panser og på venstre bakdør.	
1.5 Lakk	Generellt noe småriper og småsår i lakk.	
1.6 Støtfanger	Bulk bakfanger.	
1.7 Støtfanger	Noen riper frontfanger.	
2. INTERIØR		
2.1 Vindusheiser	Virker ikke ved lukking av vinduer bak.
