VOLVO XC40 248 HK AUTOMAT 4X4
TESTDATO: 20.07.2022 KODE: 992761

DR49066	52 502 KM	07.06.2018 Førstegang registrert	Bensin
----------------	------------------	--	---------------

NBF Tilstandsrapport er utarbeidet av Norges Bilbransjeforbund og Forbrukerrådet.

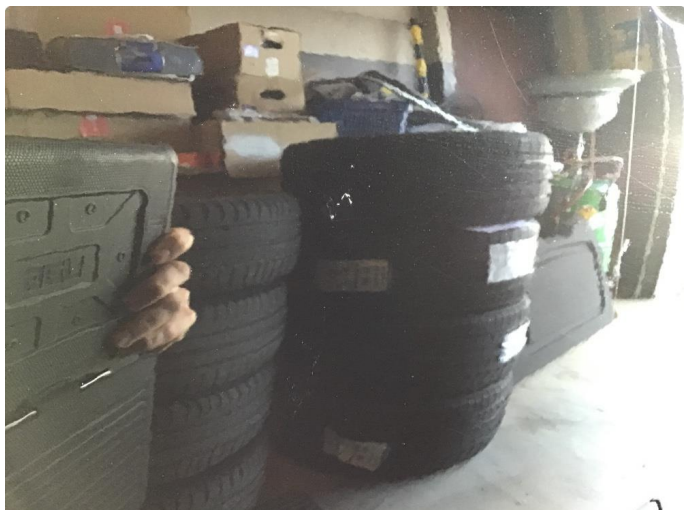
Punkt	Beskrivelse	Plassering
1. EKSTERIØR		
1.1 Panser	noe steinsprut, flekket og tonet ned	
1.2 Dører	riper, polert og nedtonet	
1.3 Dekk/Felger	litt kantskader på en sommerfelg	
2. MOTOR		
2.1 Service	medium service utført.

1.2 Riper

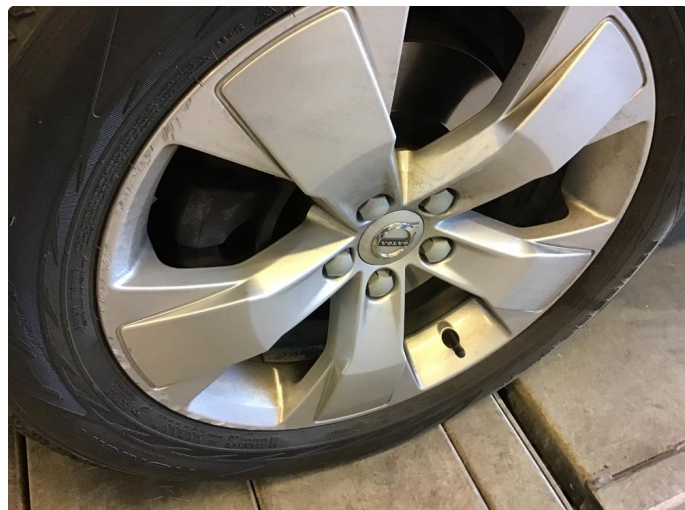
1.3 Kantkjørt felg
