FORD TRANSIT 120 HK MANUELL FORHJULSDRIFT
TESTDATO: 15.08.2022 KODE: 100244
7

PR56508	34 902 KM	26.02.2020 Førstegang registrert	Diesel
----------------	------------------	--	---------------

NBF Tilstandsrapport er utarbeidet av Norges Bilbransjeforbund og Forbrukerrådet.

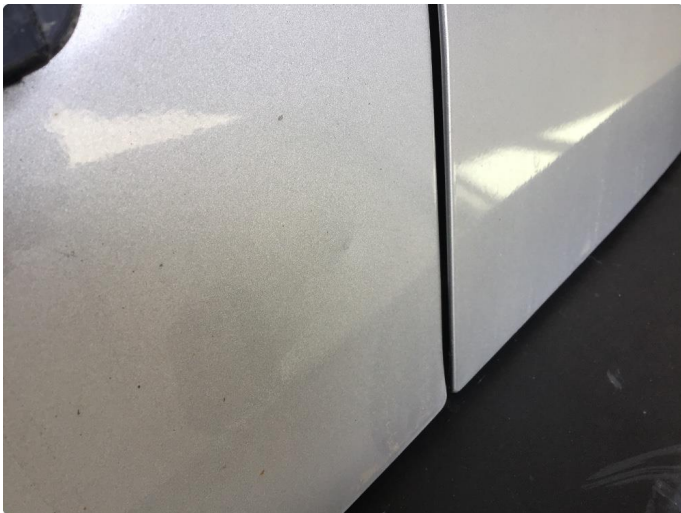
Punkt	Beskrivelse	Plassering
1. EKSTERIØR		
1.1 Bakluke	bulk	
1.2 Dekk/Felger	for liten mønsterdybde vinterdekk

1.1 Bulk
