**FORD GRAND TOURNEO CONNECT 116 HK MANUELL
FORHJULSDRIFT**
**TESTDATO: 28.09.2022 KODE: 102854
6**

LS83474

NBF Tilstandsrapport er utarbeidet av Norges Bilbransjeforbund og Forbrukerrådet.

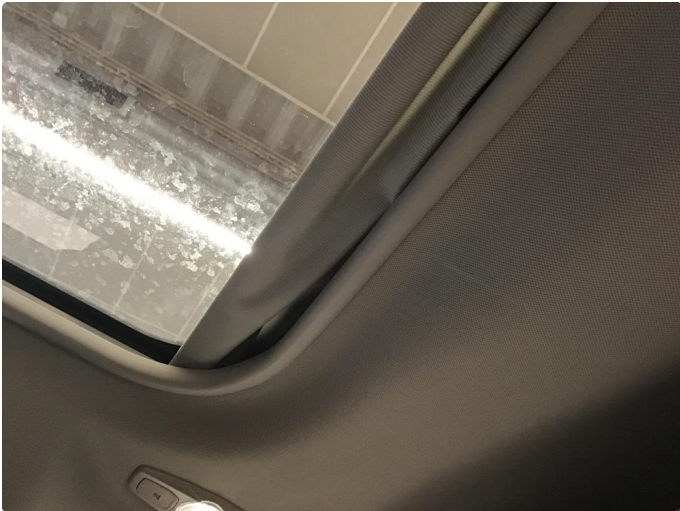
1.1 Øvrige feil

Punkt	Beskrivelse	Plassering
1. INTERIØR		
1.1 Taktrekk	elektrisk Takovertrekk til panorama tak, er ute av funksjon. Virker ikke.
