FORD KUGA 140 HK AUTOMAT 4X4

TESTDATO: 02.01.2023

NBF Tilstandsrapport er utarbeidet av Norges Bilbransjeforbund og Forbrukerrådet.

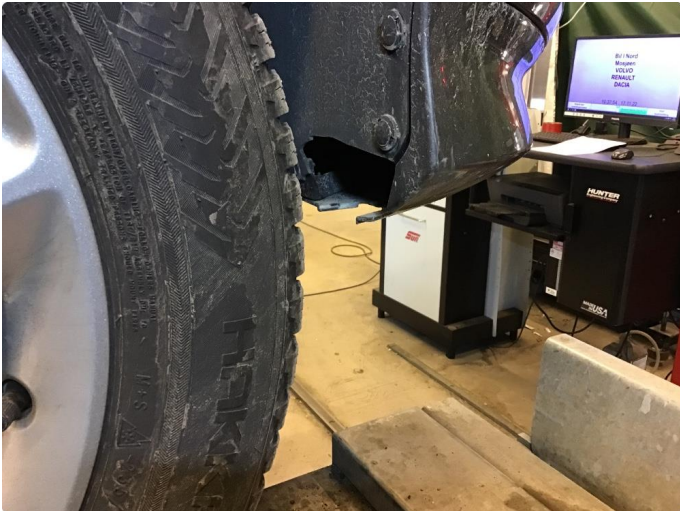
| Punkt | | Beskrivelse | Plassering |
|---|---|---|---|
| 1.2 | Skjermer | plasttinner skjerm skadet | |

1.2 Plastinnerskjerm skadet
