**VOLVO V60 CROSS COUNTRY 190 HK AUTOMAT 4X4**
**TESTDATO: 02.11.2022**
**KODE: 1050342**

**AA68309**

NBF Tilstandsrapport er utarbeidet av Norges Bilbransjeforbund og Forbrukerrådet.

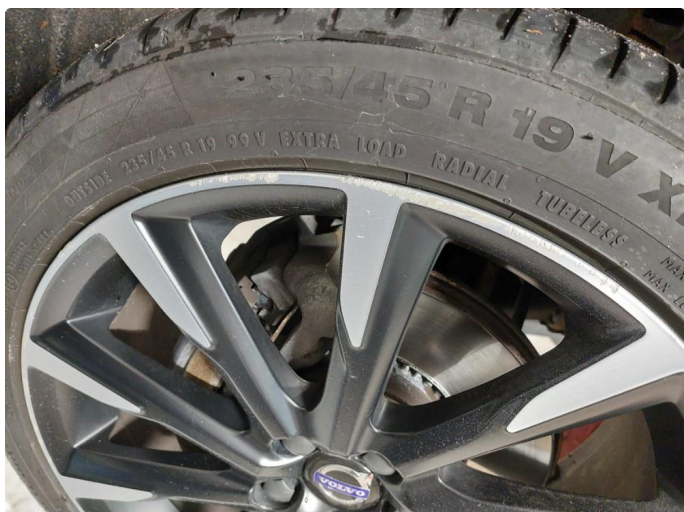
| Punkt | Beskrivelse | Plassering |
|---|---|---|
| 1.2 Dekk/Felger | kantkjørt felg | alle |

1.2 Kantkjørt felg

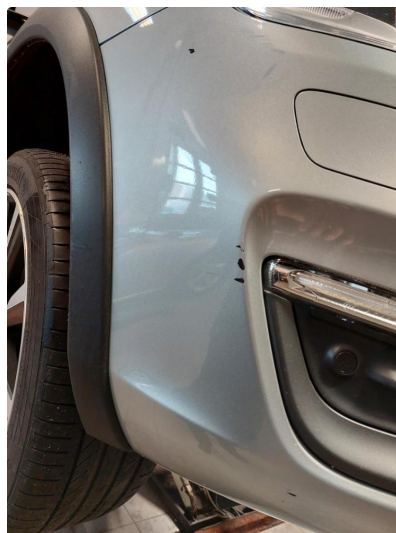
| Punkt | Beskrivelse | Plassering |
|---|---|---|
| 1.3 Støtfanger | ripe(r) ned til grunning | høyre foran |

1.3 Ripe(r) ned til grunning

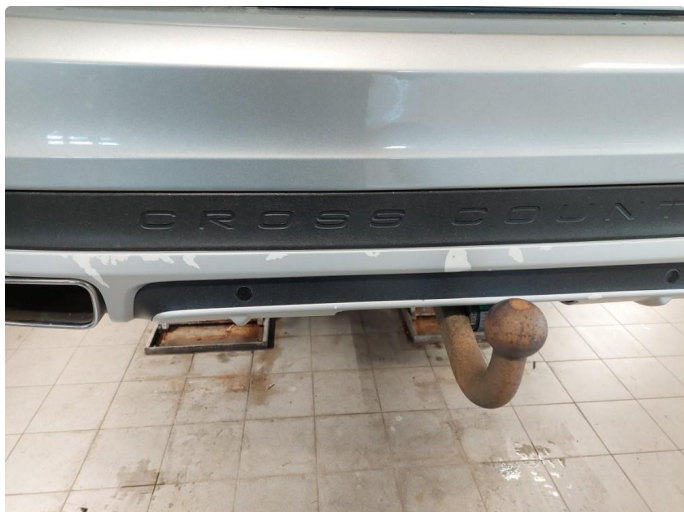
| Punkt | Beskrivelse | Plassering |
|---|---|---|
| 1.4 Støtfanger | lakk flasser | bak - nede |

1.4 Lakk flasser

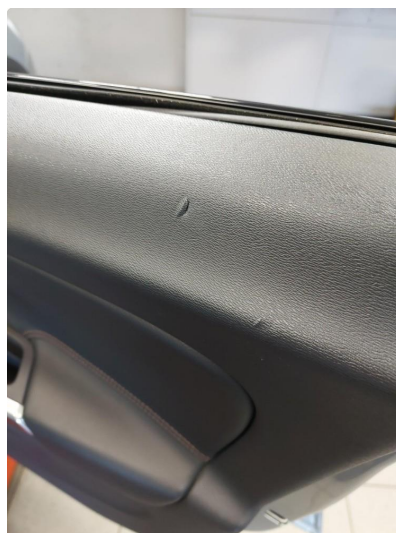
| Punkt | Beskrivelse | Plassering |
|---|---|---|
| 3.1 Dørtrekk | skadet/merker etter utstyr | |

3.1 Skadet/merker etter utstyr
