VOLVO XC40 FORHJULSDRIFT
TESTDATO: 04.12.2023
KODE: 1298756

| VJ22785 | 41 790 KM | 26.11.2020 Førstegang registrert | Bensin/ Batteri |

NBF Tilstandsrapport er utarbeidet av Norges Bilbransjeforbund og Forbrukerrådet.

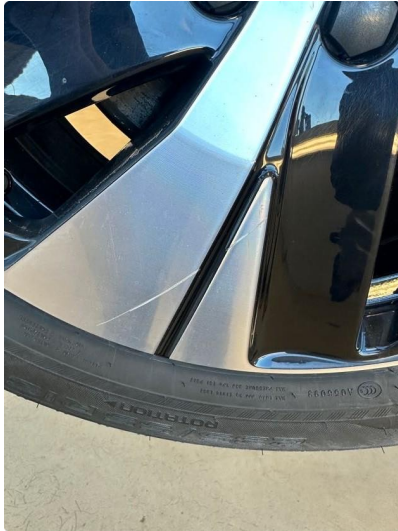
| Punkt | Beskrivelse | Plassering |
|---|---|---|
| 1.1 Dekk/Felger | Noen riper på en vinterfelg | |

1.1 Noen riper på en vinterfelg

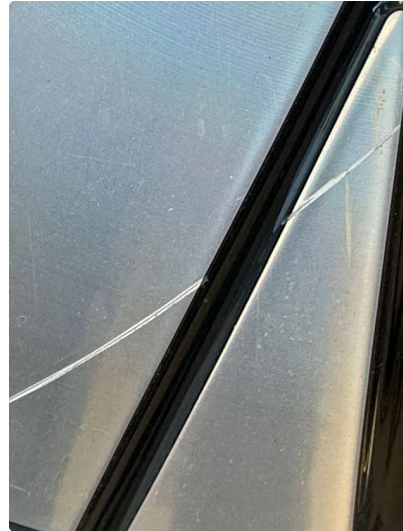
1.1 Noen riper på en vinterfelg
