**VOLVO XC40 FORHJULSDRIFT**
**TESTDATO: 27.11.2023**
**KODE: 1291905**

<b>DR96518</b>

NBF Tilstandsrapport er utarbeidet av Norges Bilbransjeforbund og Forbrukerrådet.

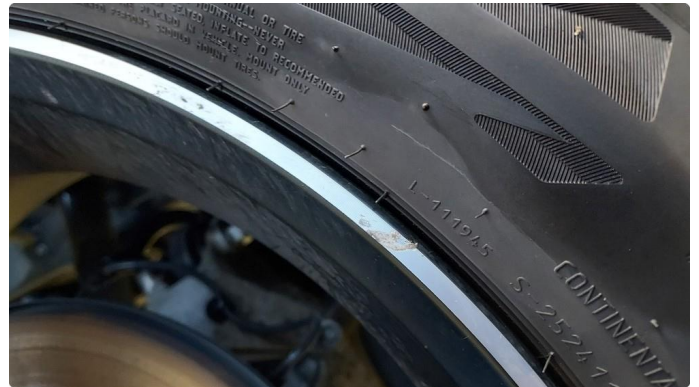
Punkt	Beskrivelse	Plassering
<b>1. EKSTERIØR</b>		
1.1 Dekk/Felger	En vinterfelg ubetydelig kantkjørt	
1.2 Dekk/Felger	En sommerfelg ubetydelig kantkjørt

1.1 En vinterfelg ubetydelig kantskjørt

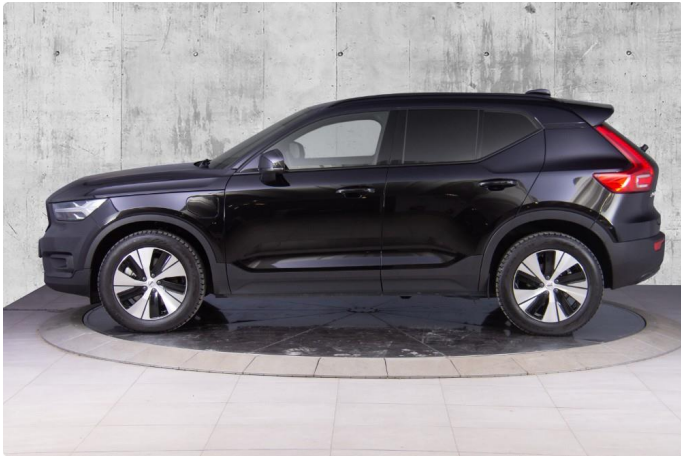
1.2 En sommerfelg ubetydelig kantskjørt
