MERCEDES-BENZ A-KLASSE 136 HK AUTOMAT 4X4
TESTDATO: 05.10.2023
KODE: 1256806

AE50825	81 000 KM	27.01.2017 Førstegang registrert	Diesel
----------------	------------------	--	---------------

NBF Tilstandsrapport er utarbeidet av Norges Bilbransjeforbund og Forbrukerrådet.

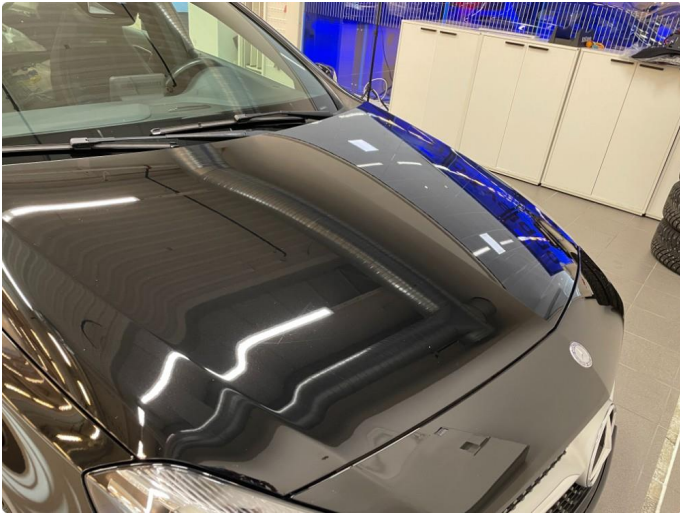
Punkt	Beskrivelse	Plassering
1. EKSTERIØR		
1.1 Panser	Steinsprang	Front
1.2 Støtfanger	Liten bulk/hakk	Frontfanger, nedre

1.1 Steinsprang

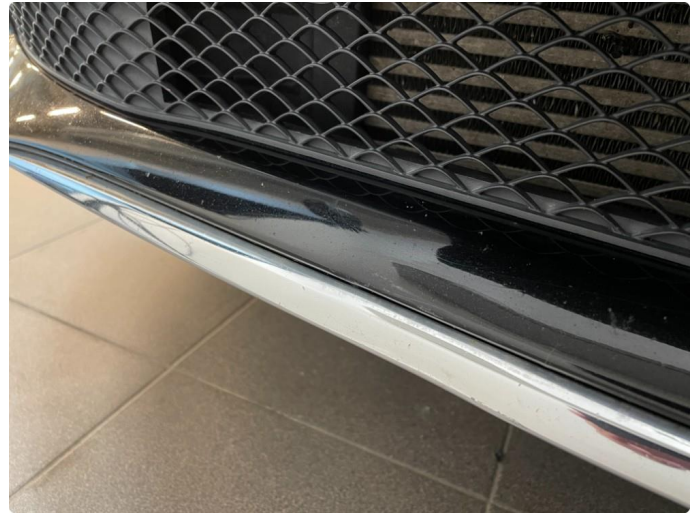
1.2 Liten bulk/hakk
