**VOLVO V60 4X4**
**TESTDATO: 09.12.2023**
**KODE: 1303208**

<b>YF15905</b>	<b>43 973 KM</b>	<b>09.08.2019</b> Førstegang registrert	<b>Bensin/ Batteri</b>
----------------	------------------	--	----------------------------

NBF Tilstandsrapport er utarbeidet av Norges Bilbransjeforbund og Forbrukerrådet.

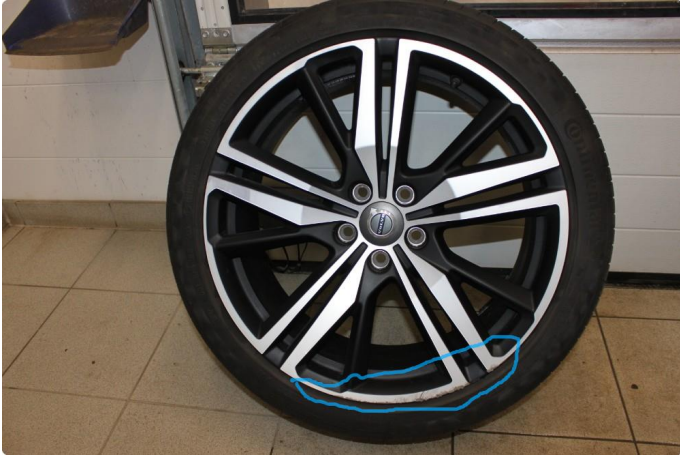
1.2 Kantkjørt felg

Punkt	Beskrivelse	Plassering
<b>1. EKSTERIØR</b>		
1.1 Lakk	Noen få små sår/riper rundt om på bil.	
1.2 Dekk/Felger	kantkjørt felg
