Tilstandsrapport

| MERKE: | Ford | ANTALL NØKLER: | 1 | BRUKT IMPORTERT: | Nei |
| MODELL: | Mustang Mach-E | ANTIRUSTGARANTI: | Ja | REGISTERREIM SKIFTET, DATO: | |

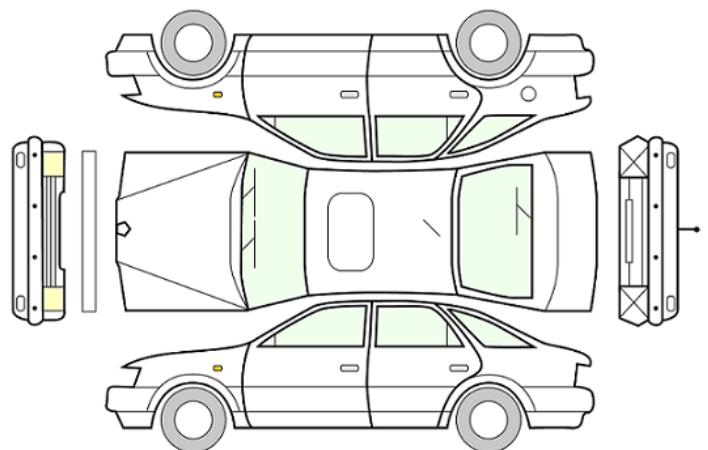
SKADETEGNING:

| SAMLET VURDERING | MERKNADER - BEDRE ENN SAMLET VURDERING | MERKNADER - SVAKERE ENN SAMLET VURDERING |
|---|---|---|
| | | C Støtfanger/grill: Skade bakfanger, rett bak hengerfeste C Speil: Speil er treg inn og ut, smør opp C Elektronisk forb. til tilhenger: Irr i kontakt |
