**AUDI A6 ALLROAD 211 HK AUTOMAT 4X4**
**TESTDATO: 08.12.2023**
**KODE: 1302720**

<b>YA68590</b>	<b>93 212 KM</b>	<b>28.07.2016</b> Førstegang registrert	<b>Diesel</b>
----------------	------------------	--	---------------

NBF Tilstandsrapport er utarbeidet av Norges Bilbransjeforbund og Forbrukerrådet.

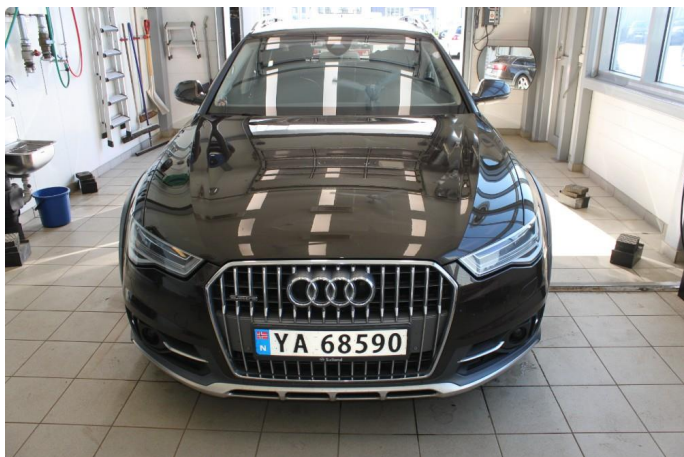
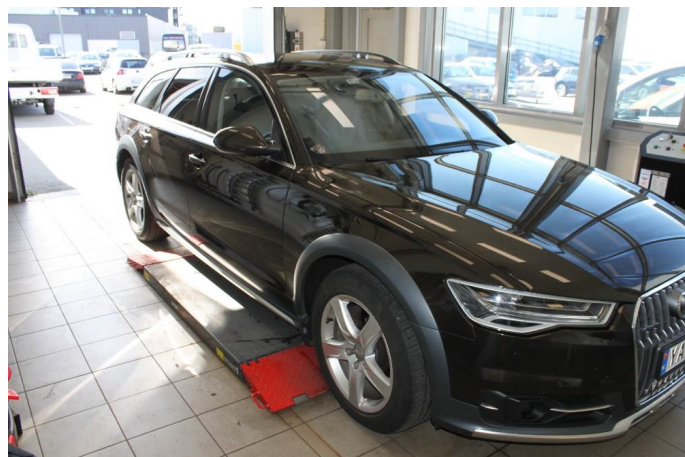
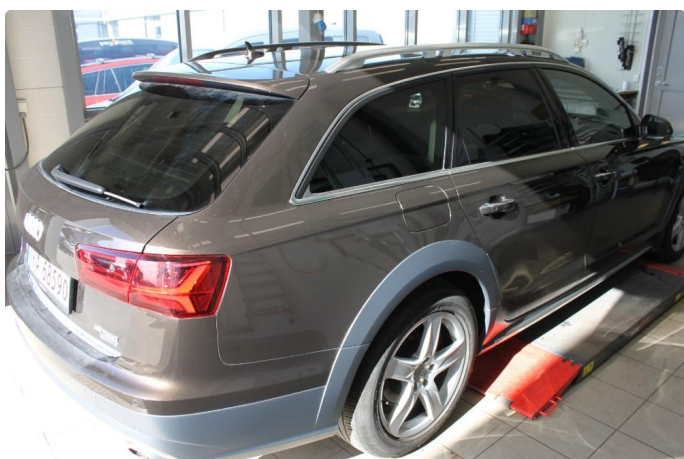
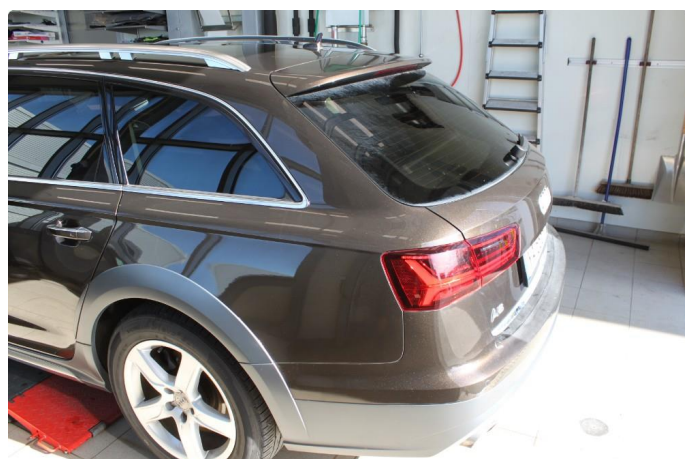
Punkt	Beskrivelse	Plassering
<b>1. EKSTERIØR</b>		
1.1 Lakk	Noen mindre sår/riper rundt om på bil, litt steinsprutskader i front. Normalt for km.	
1.2 Skjermer	omlakkert. Under begrensning. Ser ok ut.	venstre bak
1.3 Støtfanger	Klarlakk flasser på fanger like ved baklukeåpning.	venstre bak
