LEXUS ES FORHJULSDRIFT
TESTDATO: 30.09.2022 **KODE: 103081**
5

YF17391

NBF Tilstandsrapport er utarbeidet av Norges Bilbransjeforbund og Forbrukerrådet.

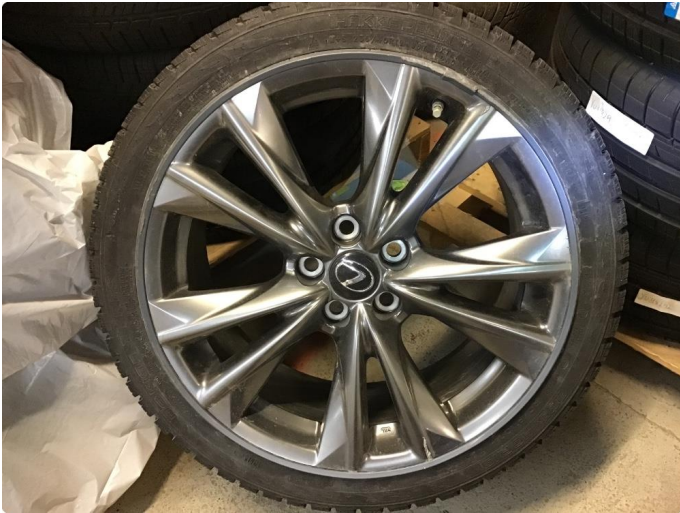
Punkt	Beskrivelse	Plassering
1. EKSTERIØR		
1.1 Lakk	Noen små steinsprang i lakken.	
1.2 Dekk/Felger	Noen riper på 1 vinterfelg, Noe riper på beskyttelses ringer i plast.

1.2 Dekkskade vinterhjul

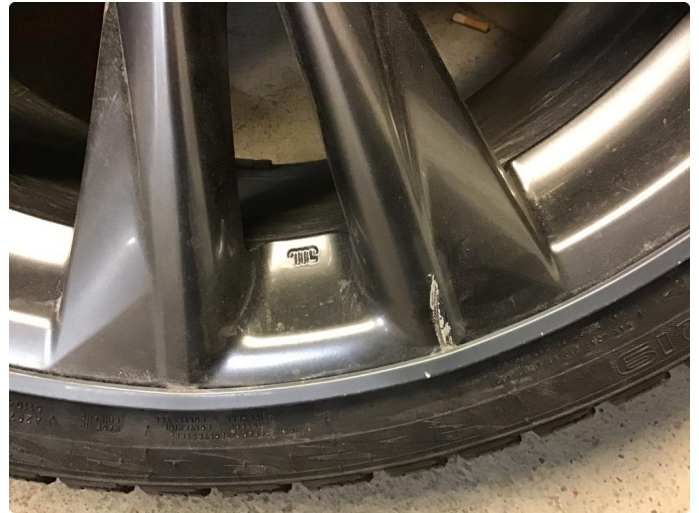
1.2 Dekkskade vinterhjul
