AUDI Q3 150 HK AUTOMAT 4X4
TESTDATO: 14.03.2023
KODE: 1127400

YF12630

NBF Tilstandsrapport er utarbeidet av Norges Bilbransjeforbund og Forbrukerrådet.

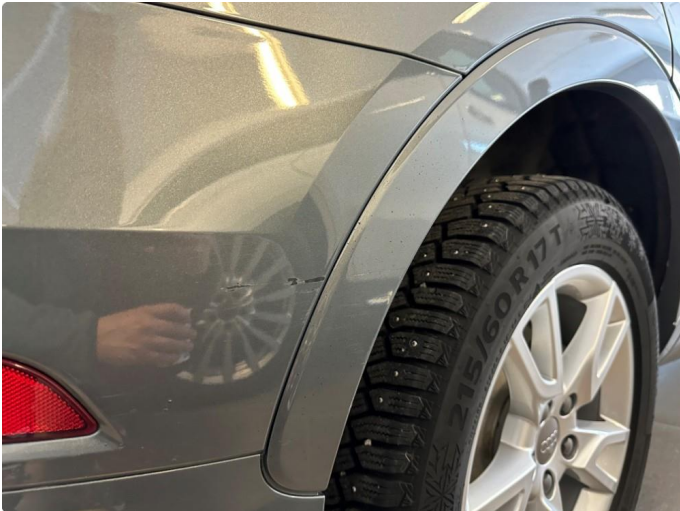
Punkt	Beskrivelse	Plassering
1. EKSTERIØR		
1.1 Lakk	Ripe ned til grunning i fanger/plast	
1.2 Lakk	Normal iht. alder og km

1.1 Ripe ned til grunning i fanger/plast
