**KIA SOUL EV FORHJULSDRIFT**
**TESTDATO: 17.03.2023**
**KODE: 1129850**

NBF Tilstandsrapport er utarbeidet av Norges Bilbransjeforbund og Forbrukerrådet.

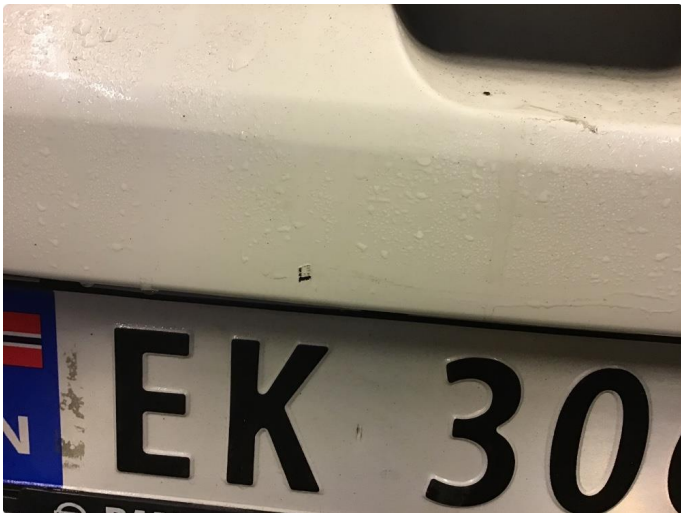
1.1 Lakkskade

Punkt	Beskrivelse	Plassering
<b>1. EKSTERIØR</b>		
1.1 Støtfanger	lakkskade	
<b>2. MOTOR</b>		
2.1 Service	Serviceintervall ikke fulgt
