VOLVO XC60 163 HK AUTOMAT 4X4
TESTDATO: 23.03.2023
KODE: 1135327

NBF Tilstandsrapport er utarbeidet av Norges Bilbransjeforbund og Forbrukerrådet.

OPPSUMMERT STATUS PÅ KJØRETØY
✓ Ingen anmerkning 🔍 Anmerkning(er)

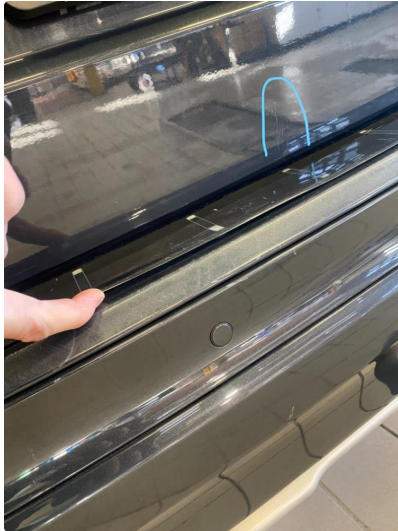
1.2 Øvrige feil

Punkt	Beskrivelse	Plassering
1. EKSTERIØR		
1.1 Vinduspussere/-spyler	Utslitte pussereblad, Disse byttes før salg	
1.2 Støtfanger	øvrige feil	bak
