**VOLVO V90 4X4**
**TESTDATO: 12.05.2023**
**KODE: 1124496**

NBF Tilstandsrapport er utarbeidet av Norges Bilbransjeforbund og Forbrukerrådet.

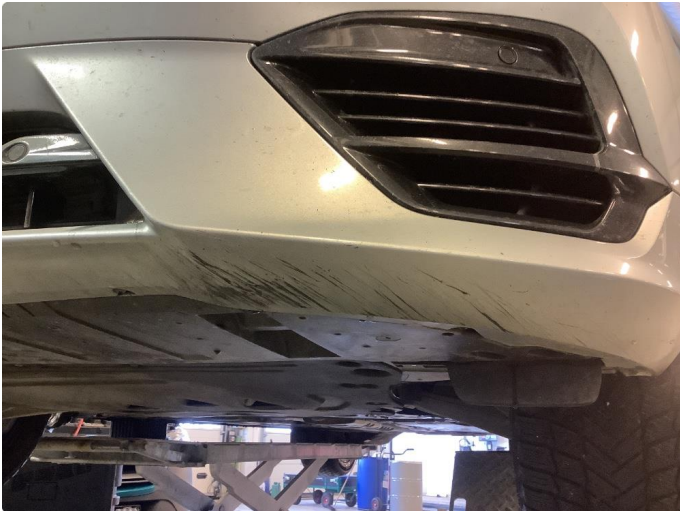
Punkt	Beskrivelse	Plassering
<b>1. EKSTERIØR</b>		
1.1 Støtfanger	skrubbskader underkant	venstre foran

1.1 Skrubbskader underkant
