**CITROËN C3 82 HK MANUELL FORHJULSDRIFT**
**TESTDATO: 27.06.2023**
**KODE: 1193179**

**DR37735**

NBF Tilstandsrapport er utarbeidet av Norges Bilbransjeforbund og Forbrukerrådet.

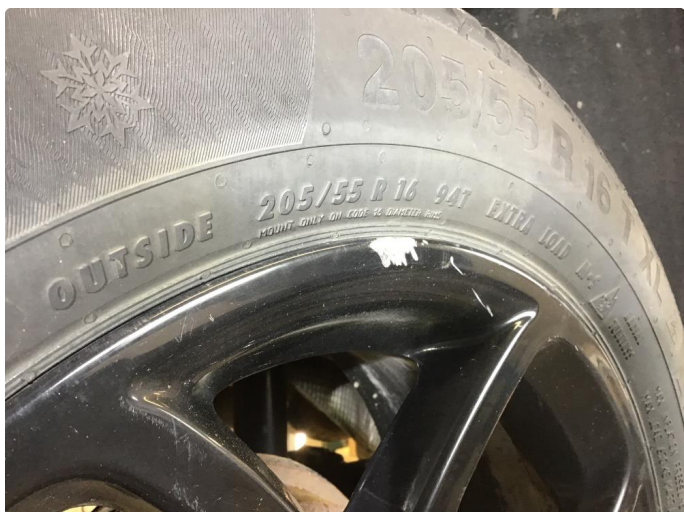
| Punkt | Beskrivelse | Plassering |
|---|---|---|
| 1.2 Dekk/Felger | Lite merke i felg etter kantkjøring | |

1.2 Lite merke i felg etter kantkjøring

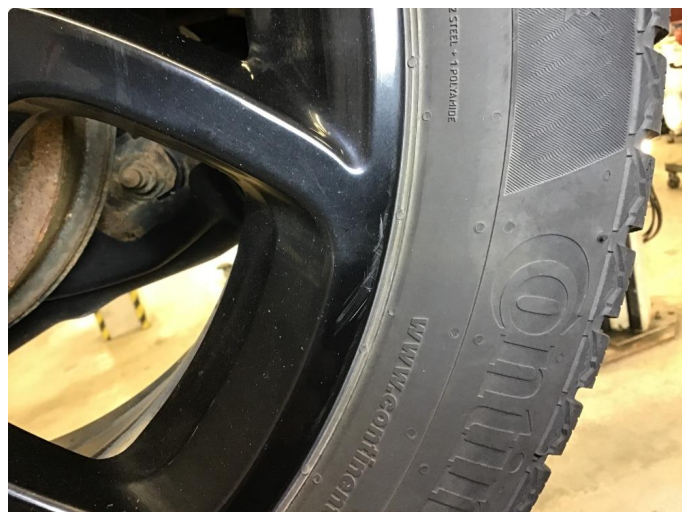
1.2 Lite merke i felg etter kantkjøring

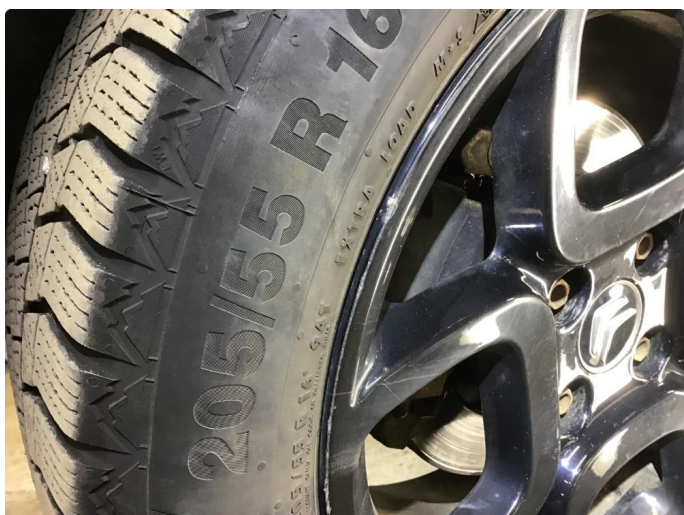
| Punkt | Beskrivelse | Plassering |
|---|---|---|
| 1.3 Dekk/Felger | Lite merke i felg etter kantkjøring | |

1.3 Lite merke i felg etter kantkjøring

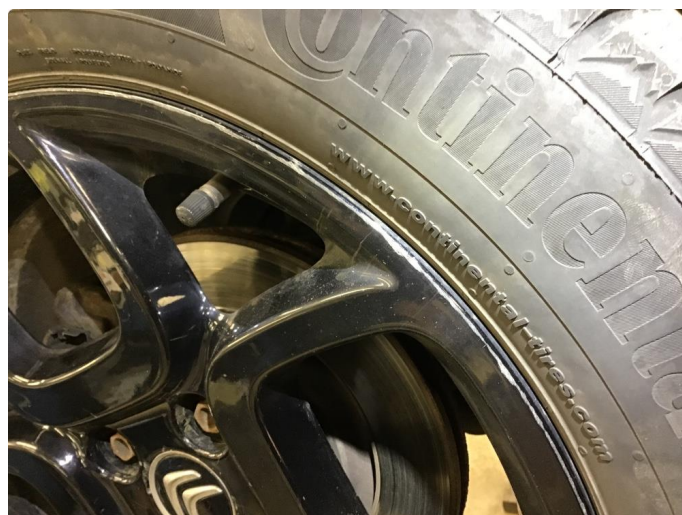
1.3 Lite merke i felg etter kantkjøring
