# TAKSTDOKUMENT

## Næringseiendom

### Fastlandssiden 3, 9690 HAVØYSUND

Gnr 9: Bnr 4, bnr 44

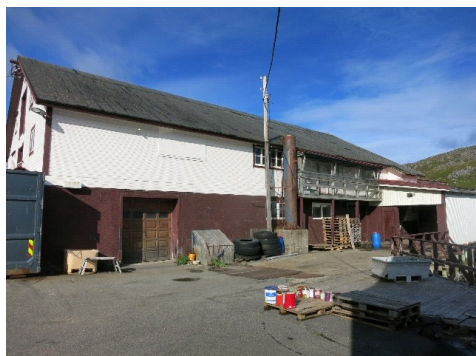
Byggeår: 1955 Kilde: Iflg. eier

Bygningsmessig standard som fra byggeåret.  
Bygningen fremstår som normalt vedlikeholdt.

Fundamentert med betongsåle, gulv på grunn og grunnmur i betong.  
Kaianlegg i trekonstruksjoner på deler av bygget.

Yttervegger i uisolerte trekonstruksjoner.  
1. etasje, fryseromsdel har murte vegger.

Fasader med stålplater og trepanel.

Takkonstruksjoner i tre, tekket med papp.

Takene er tekket med papp, uten takrenner.

Resterende kaianlegg, er delvis renoverert i 1990, men det trengs stedvis vedlikehold/oppgradering.

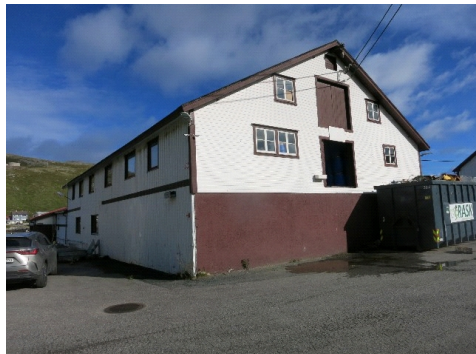
Byggeår: 1955 Kilde: Iflg. eier

Bygningen er fundamentert som gulv på grunn.  
Vegger med bindingsverk i tre, delvis isolert ref fryse og kjølerom.  
Takkonstruksjoner i tre tekket med stålplater.  
Enkle vinduer, dører og porter.  
Innlagt strøm med lys og stikk (egen måler).
