SUBARU OUTBACK 150 HK AUTOMAT 4X4
TESTDATO: 19.09.2023
KODE: 1243561

DP74836

NBF Tilstandsrapport er utarbeidet av Norges Bilbransjeforbund og Forbrukerrådet.

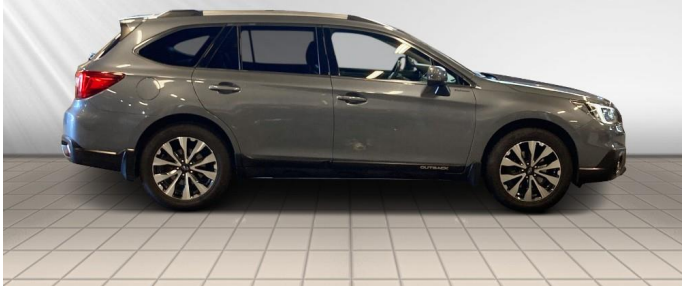
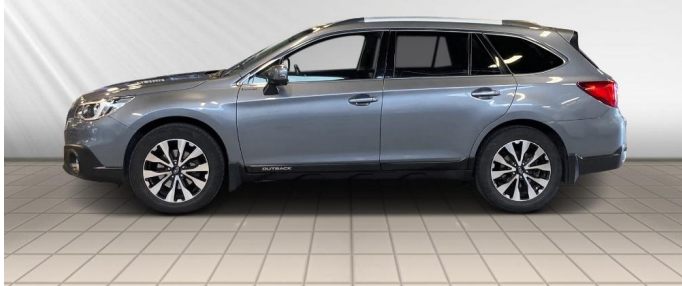
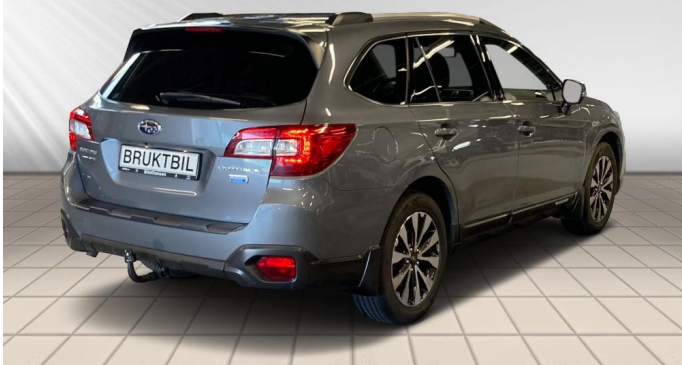
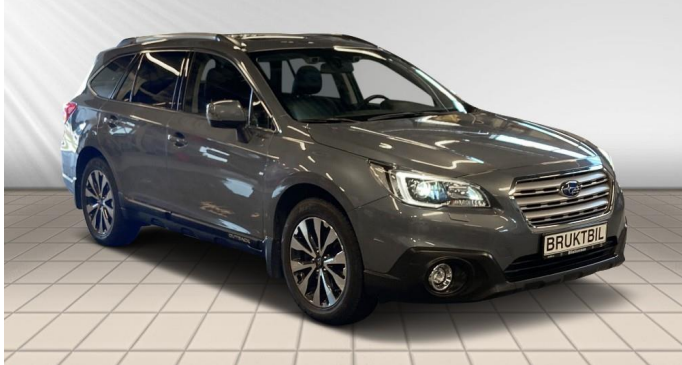
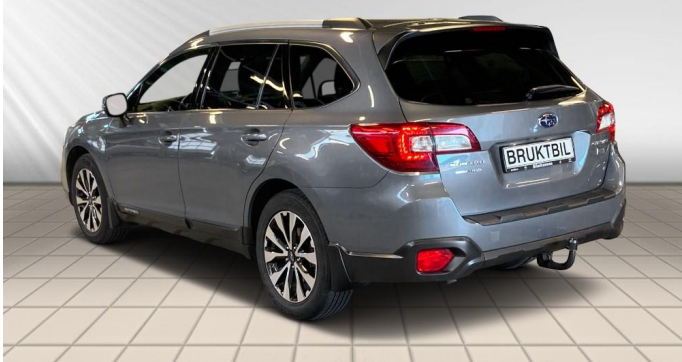
Punkt	Beskrivelse	Plassering
1. EKSTERIØR		
1.1 Lakk	Noen lakk sår og steinsprang på bilen, normal slitasje i forhold til alder og km.
