MERCEDES-BENZ EQC 4X4

TESTDATO: 25.09.2023

NBF Tilstandsrapport er utarbeidet av Norges Bilbransjeforbund og Forbrukerrådet.

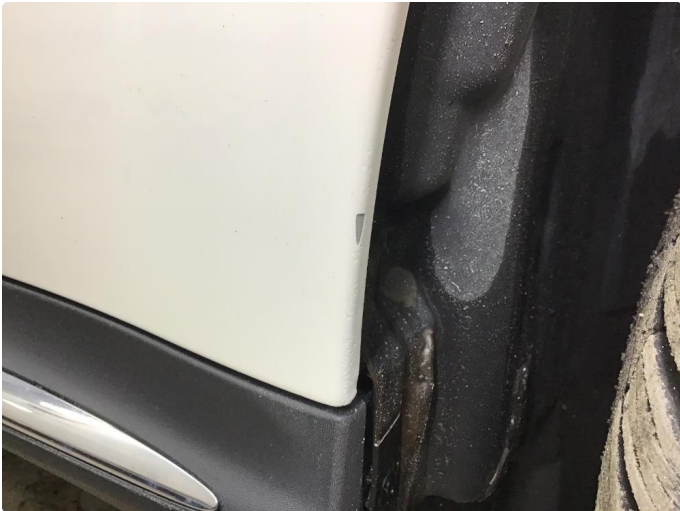
| Punkt | Beskrivelse | Plassering |
|---|---|---|
| 1.2 Skjermer | Bruksslitasje | høyre foran |

1.2 Bruksslitasje

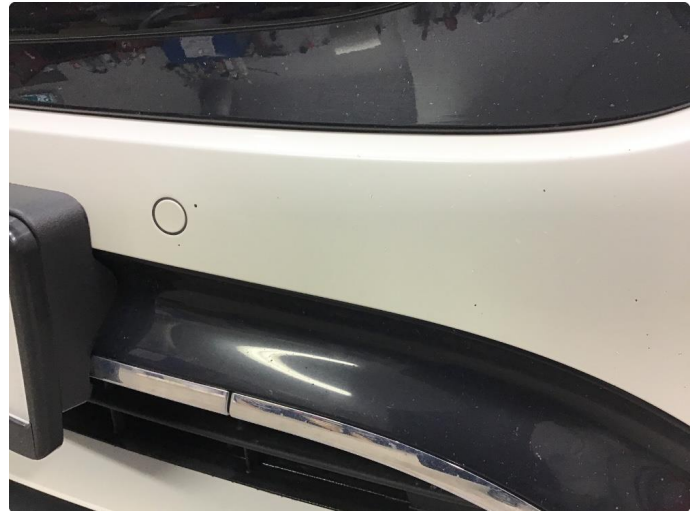
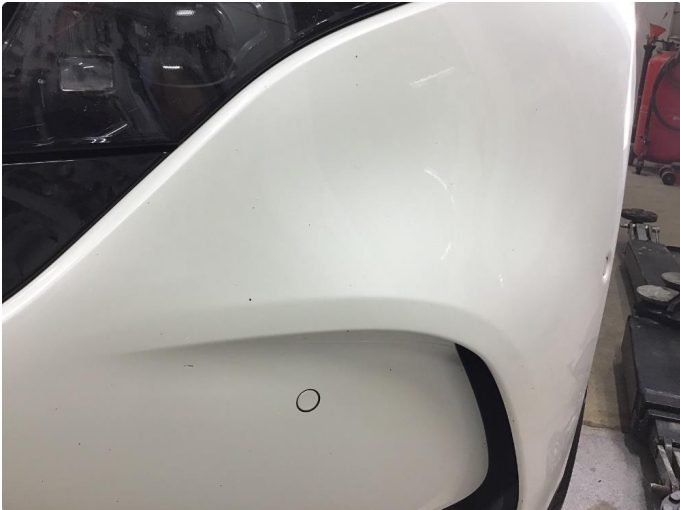
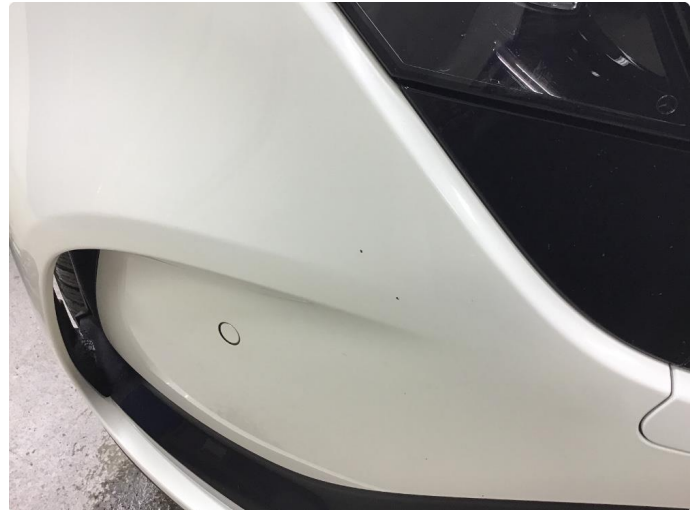
| Punkt | Beskrivelse | Plassering |
|---|---|---|
| 1.3 Støtfanger | Noe steinsprut, normal bruksslitasje | foran |

1.3 Noe steinsprut, normal bruksslitasje

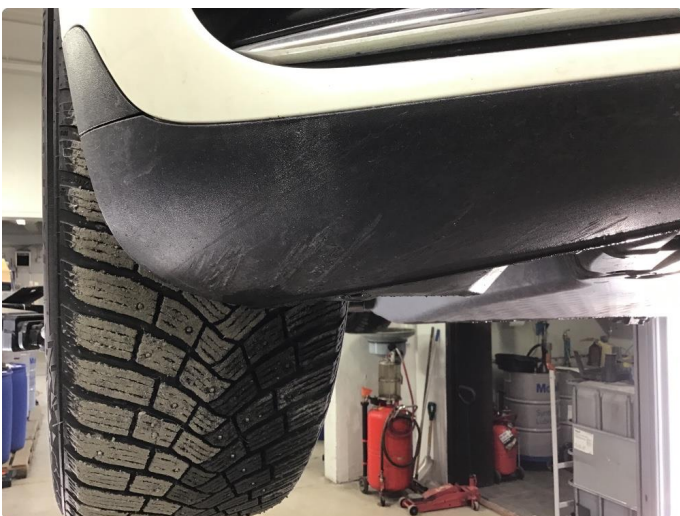
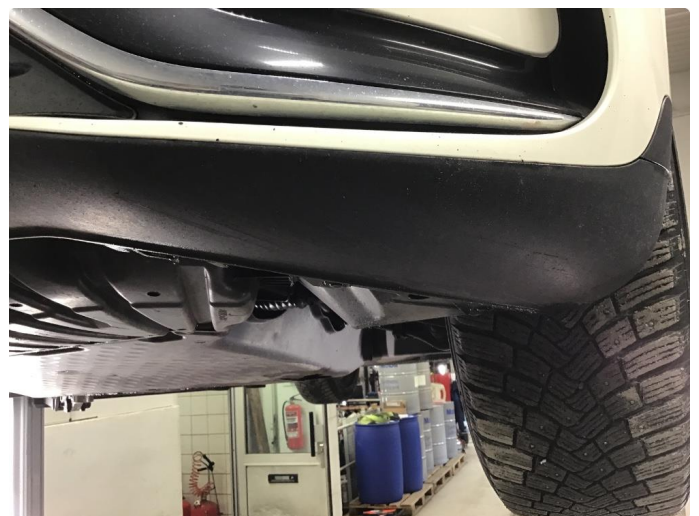
| Punkt | Beskrivelse | Plassering |
|---|---|---|
| 1.4 Støtfanger | Normal bruksslitasje i underkant av fanger | foran |

1.4 Normal bruksslitasje i underkant av fanger
