VOLVO XC60 190 HK AUTOMAT 4X4
TESTDATO: 26.09.2023
KODE: 1248490

YT75424	71 204 KM	12.06.2018 Førstegang registrert	Diesel
----------------	------------------	--	---------------

NBF Tilstandsrapport er utarbeidet av Norges Bilbransjeforbund og Forbrukerrådet.

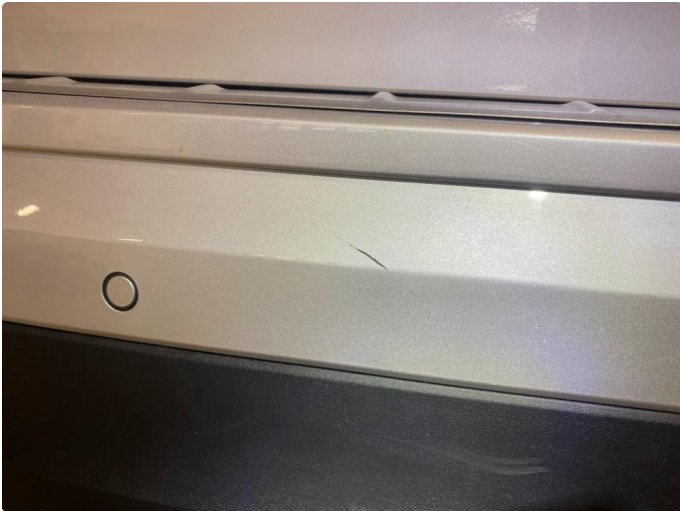
Punkt	Beskrivelse	Plassering
1. EKSTERIØR		
1.1	Verktøy/nødutstyr	dekkettemiddel utgått/mangler / Byttet
1.2	Støtfanger	ripe(r) ned til grunning bak

1.2 Ripe(r) ned til grunning
