VOLVO XC90 4X4

TESTDATO: 18.09.2023

YT74240

CHASSISNR: YV1LFBMTDK1502757

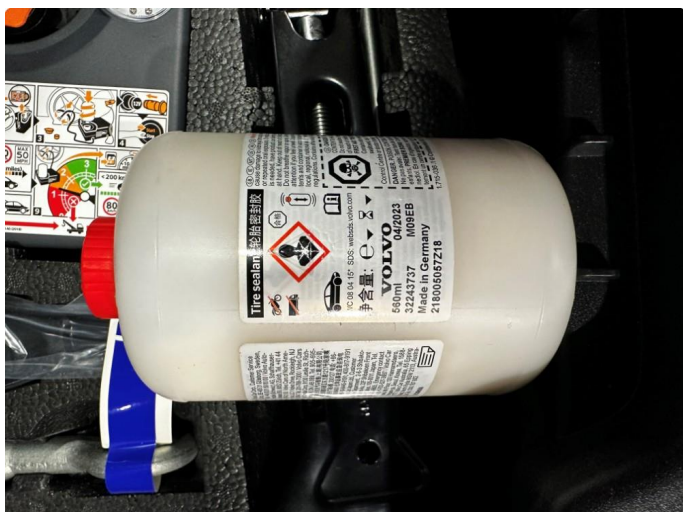
| Punkt | | Beskrivelse | Plassering |
|---|---|---|---|
| 1.1 | Dekk/Felger | Utgått på dato | |

1.1 Utgått på dato

| PRODUKSJONSDATO SOMMERDEKK | Uke 8, 2022 | PRODUKSJONSDATO VINTERDEKK | Uke 46, 2018 |

| | VENSTRE FORAN | HØYRE FORAN | VENSTRE BAK | HØYRE BAK |
|---|---|---|---|---|
| MØNSTERDYBDE VINTERDEKK (MM) | 6 | 5,8 | 6,1 | 6,2 |

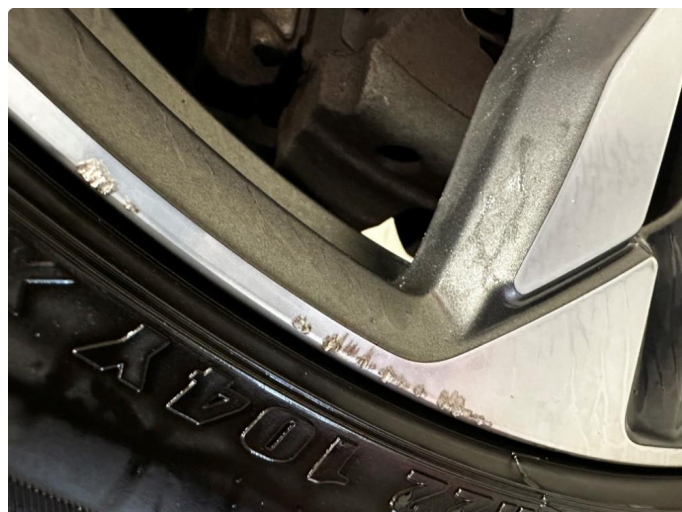
| Punkt | | Beskrivelse | Plassering |
|---|---|---|---|
| 1.2 | Dekk/Felger | skade på felg | |

1.2 Skade på felg
