**VOLVO V60 4X4**
**TESTDATO: 24.06.2023**
**KODE: 1191369**

NBF Tilstandsrapport er utarbeidet av Norges Bilbransjeforbund og Forbrukerrådet.

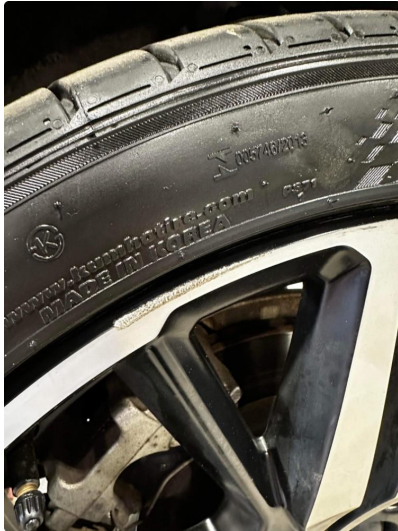
Punkt	Beskrivelse	Plassering
<b>1. EKSTERIØR</b>		
1.1 Dekk/Felger	kantkjørt felg	
<b>2. INTERIØR</b>		
2.1 Deksel	ripe(r)

1.1 Kantkjørt felg
