**TOYOTA YARIS CROSS 4X4**
**TESTDATO: 14.12.2023**
**KODE: 1307215**

<b>UF93407</b>	<b>17 015 KM</b>	<b>22.11.2022</b> Førstegang registrert	<b>Bensin/ Batteri</b>
----------------	------------------	--	----------------------------

NBF Tilstandsrapport er utarbeidet av Norges Bilbransjeforbund og Forbrukerrådet.

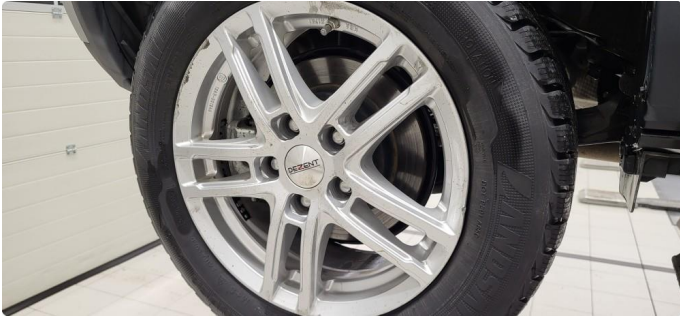
Punkt	Beskrivelse	Plassering
<b>1. EKSTERIØR</b>		
1.1 Dekk/Felger	skade på felg	høyre bak
1.2 Støtfanger	steinsprut	foran

1.1 Skade på felg

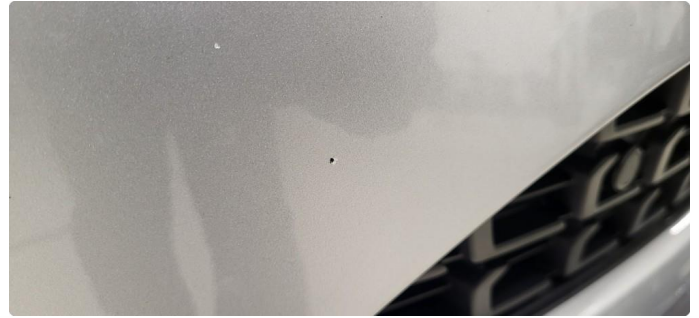
1.2 Steinsprut
