VOLVO XC40 4X4

TESTDATO: 31.01.2024

NBF Tilstandsrapport er utarbeidet av Norges Bilbransjeforbund og Forbrukerrådet.

## OPPSUMMERT STATUS PÅ KJØRETØY

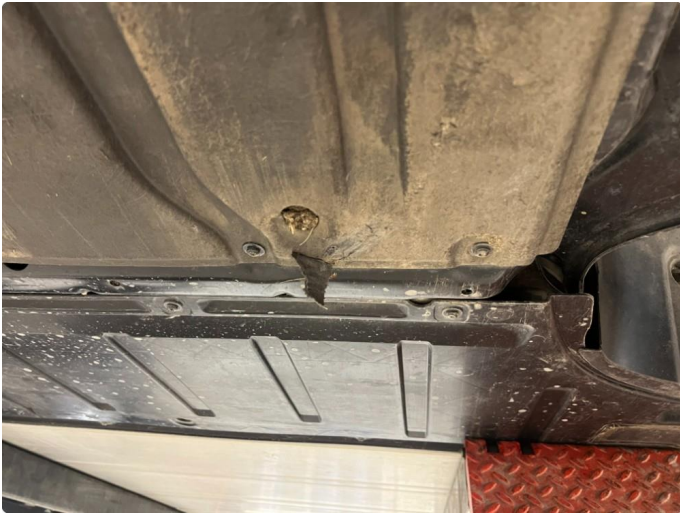
| Punkt | Beskrivelse | Plassering |
|---|---|---|
| 2.1 Under bil | beskyttelsesplate skadet/mangler | |

2.1 Beskyttelsesplate skadet/mangler

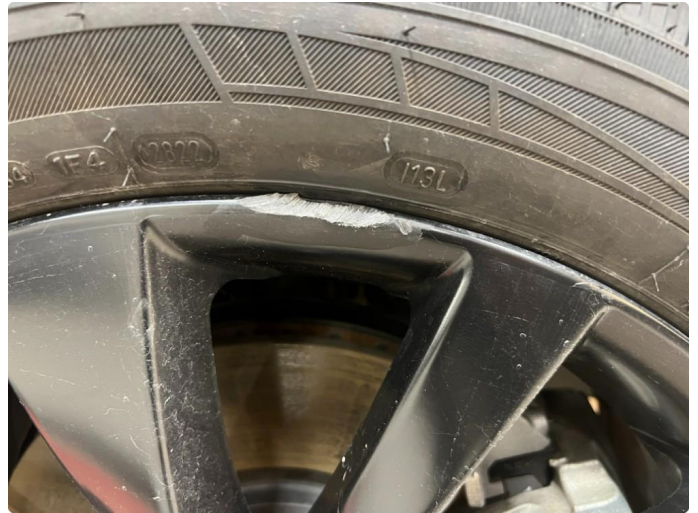
| Punkt | Beskrivelse | Plassering |
|---|---|---|
| 2.2 Dekk/Felger | kantkjørt felg | høyre foran |

2.2 Kantkjørt felg

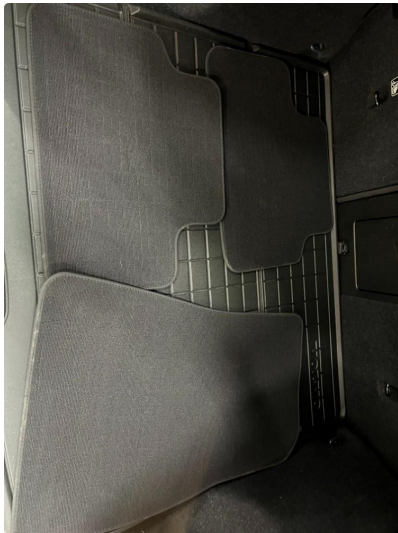
| Punkt | Beskrivelse | Plassering |
|---|---|---|
| 3.1 Tepper/bekledning | mangler matter | |

3.1 Mangler matter
