BYD ATTO 3 FORHJULSDRIFT
TESTDATO: 05.11.2024
KODE: 1557113

NBF Tilstandsrapport er utarbeidet av Norges Bilbransjeforbund og Forbrukerrådet.

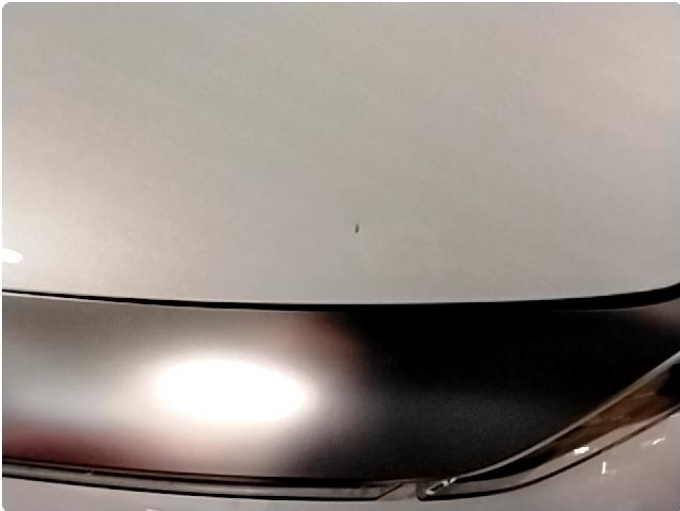
Punkt	Beskrivelse	Plassering
1. EKSTERIØR		
1.1 Panser	Steinsprut panser venstre side.

1.1 Steinsprut panser venstre side.
